Frillestads kyrka – utvändig renovering

Antikvarisk kontrollrapport, 2008

Antikvarisk kontrollrapport, 2008
Frillestads socken, 1224
Helsingborgs kommun
Skåne län

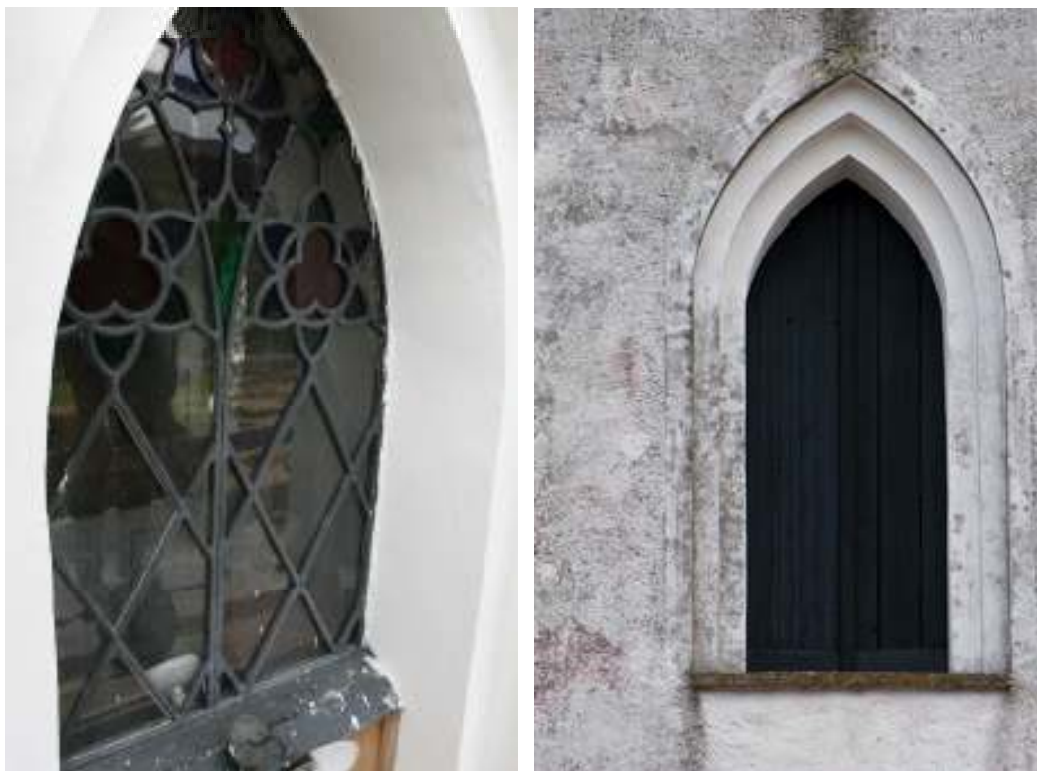
T.v.: Fönster innan renovering.

T.h.: Tornlucka och algangripen fasadparti innan renovering.

Våren 2008 konstaterades att kyrkans fasader var kraftigt nedsmutsade. Särskilt gällde detta tornets södra och västra fasader samt torntinnarnas insidor. Avfärgningen var på sina ställen helt bortvittrad och algangrepp, t.o.m. med rödalger, förekom i stor utsträckning. Nedsmutsningen var omfattande trots algbekämpningen 1998. I programhandlingen diskuteras även orsaker till denna utsatthet för nedsmutsning och algangrepp och de omgivande åkermarkerna med kontinuerlig gödning anges som en möjlig anledning till de återkommande problemen.

Algangrepp var omfattande på tornets fasader och särskilt på tinnarnas avtäckningar där algsiktet var upp till 1,5 cm tjockt.

Fasader rengjordes genom högtryckstvätt varefter samtliga fasadytor behandlades med algbekämpningsmedlet ”Staflex Quat VT8v”.

Fasader avfärgades två gånger med fabrikat ”Serpo 244 KC-färg”, fabriksblandad produkt av maxit AB. Tornet fick tre strykningar. Sockeln målades om med stenkolsjärta.

Fönstren skrapades, borstades och målades likt befintliga med rostskyddsfärg ”Plomb” från Beckers. Alla dörrar oljades. Luckor till tornets ljudöppningar målades om med alkydoljefärg från Beckers.

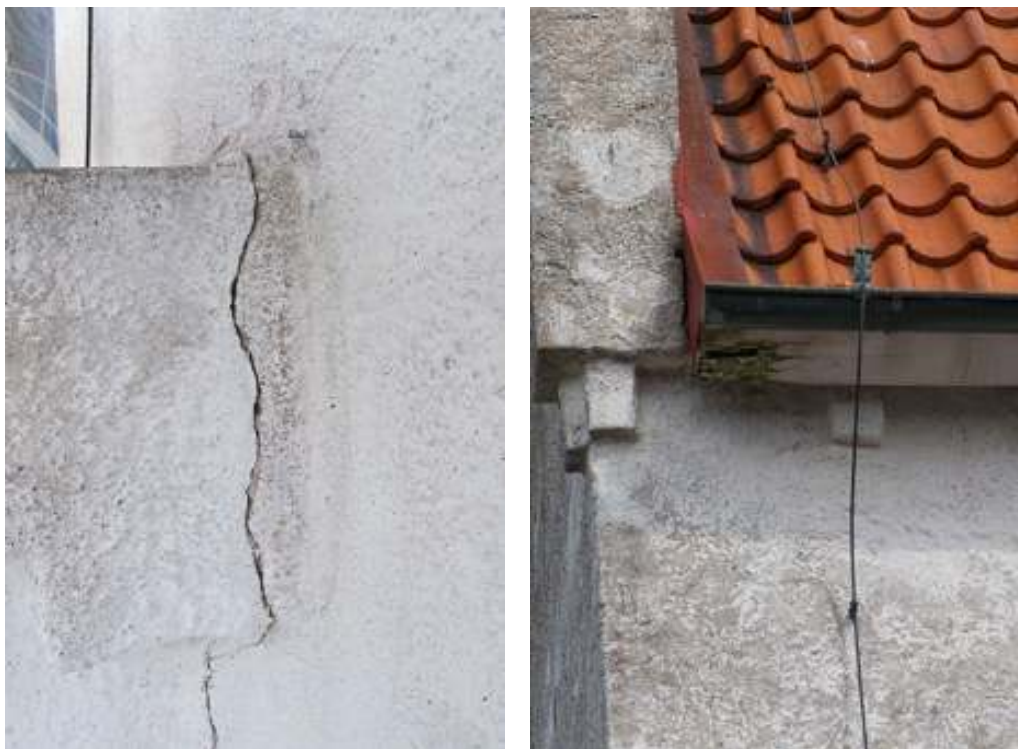
T.v.: Spricka vid strävpelare innan renovering.

T.h.: Skada vid tornets södra takfot innan renovering.

Sprickor och skador lagades. Under pågående arbeten konstaterades att mängden skador var mycket begränsad och förekom främst på tornets norra fasad nära marken. Vertikala sprickor mellan långhuset och strävpelarna mot nordväst och sydväst konstaterades och lagades. Ytterligare åtgärder bedömdes inte vara nödvändiga ty sprickorna var mycket små och påvisade således ytterst små rörelser i murverket.

En skadad intäckningsplåt vid tornets sydvästra hörn ersattes likt befintlig. Plåt detaljer målades om. Takfönster ovanför koret mot öster målades likt befintligt. En rötskadad takfotsbräda vid tornets södra takfot ersattes med en ny. Yttertrappan åt öster rättades till och fogades.

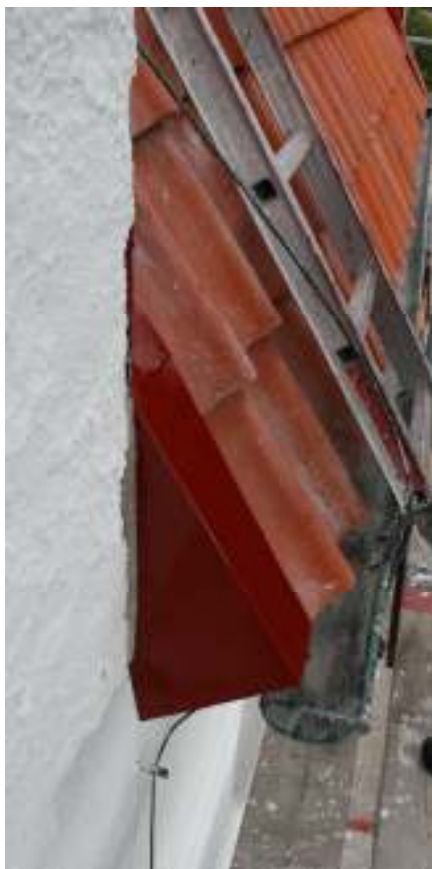
T.n.: Lagning av tornets södra takfot.

T.b.: Lagning av puts i norra tornmur. Lagningarna fortfarande synliga som något mörka fläckar vid fotograferingstillfället.

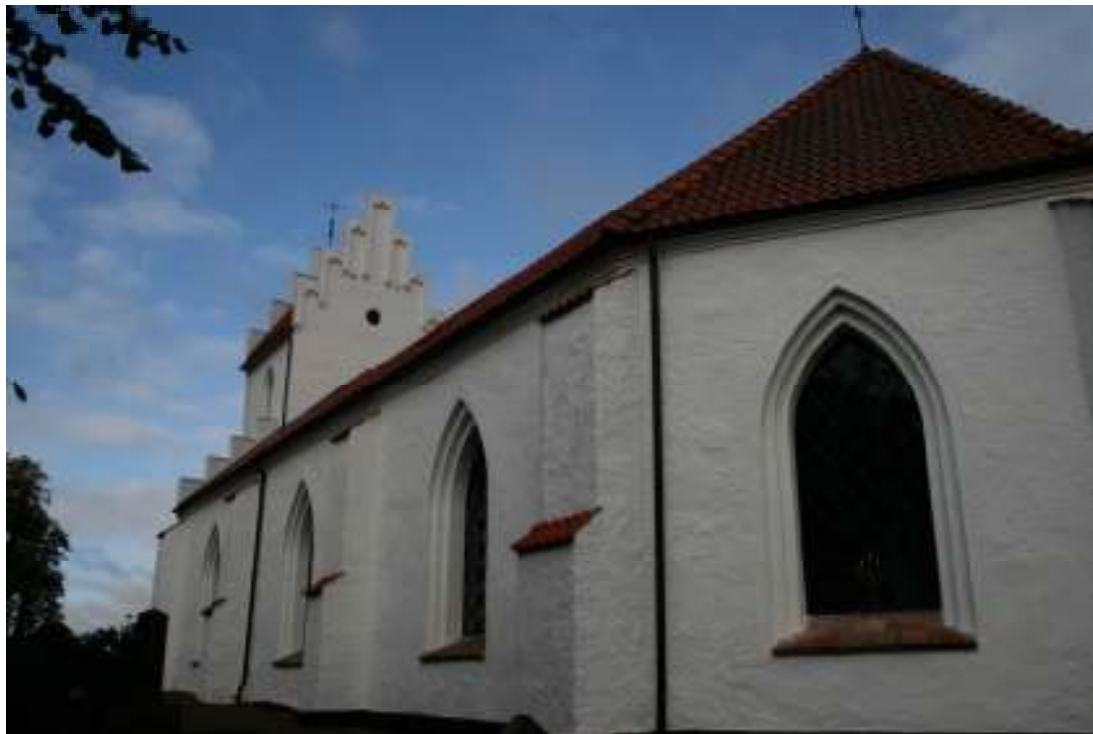
Överst: Frillestads kyrkas långbusfasad efter renovering.

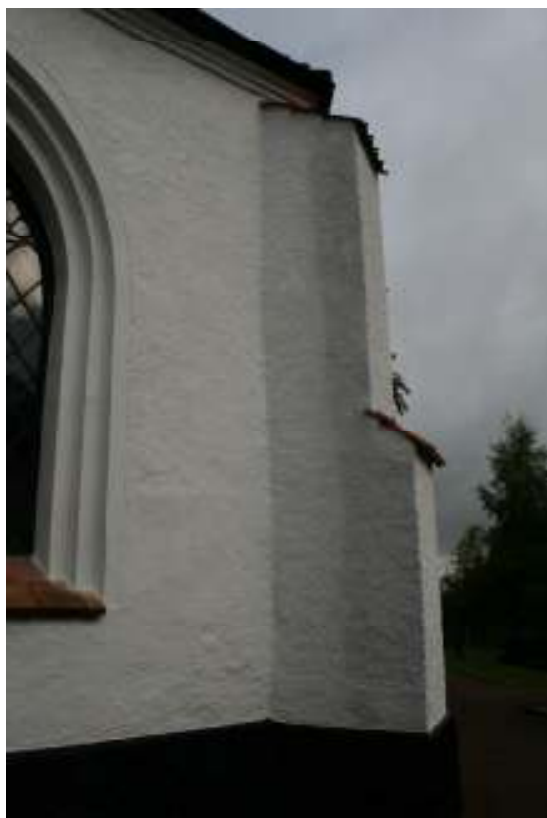
Nederst t.v.: Stränpelare med putslagningar fortfarande något mörka vid fotograferingstillfället.

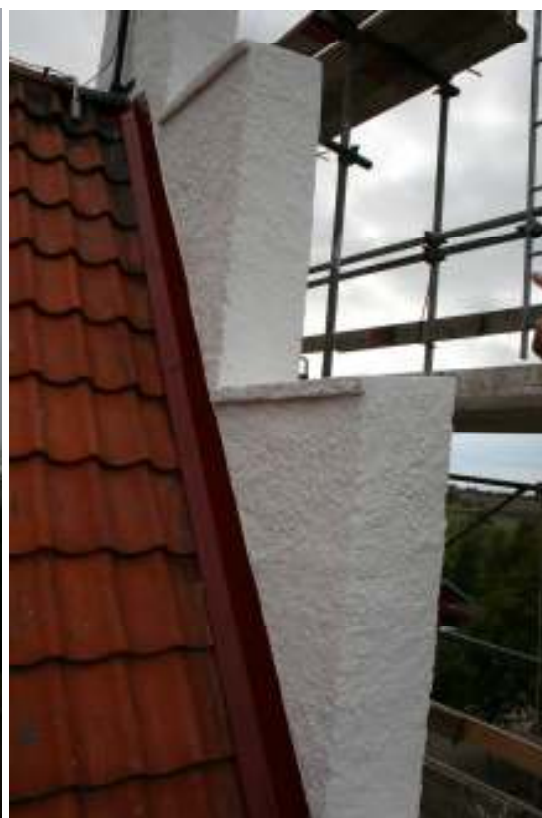
Nederst t.h.: Tinnar och ny plåt mellan tak och mur.
