Rapport 2009:45

Bastion Schleswig

Schaktningsövervakning 2009

RAÄ 93

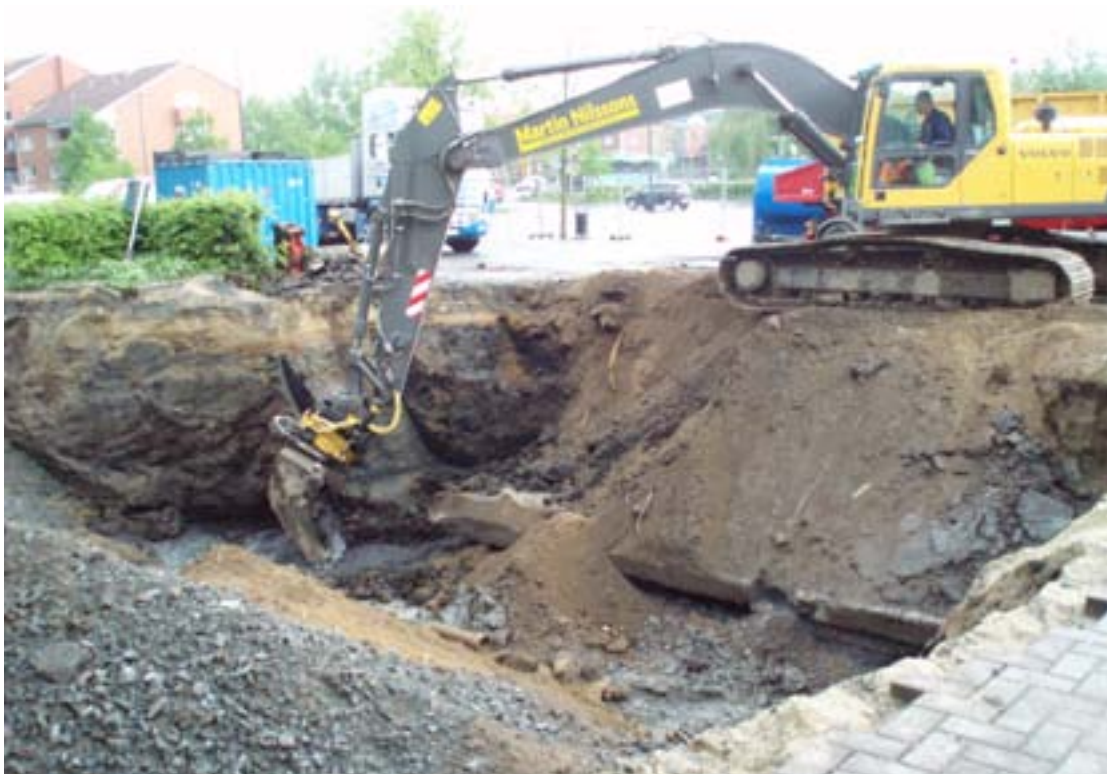
Fig 4. Schaktning. Strax under mitten av bilden syns det betonggolvet som låg i bensinmackens källare.

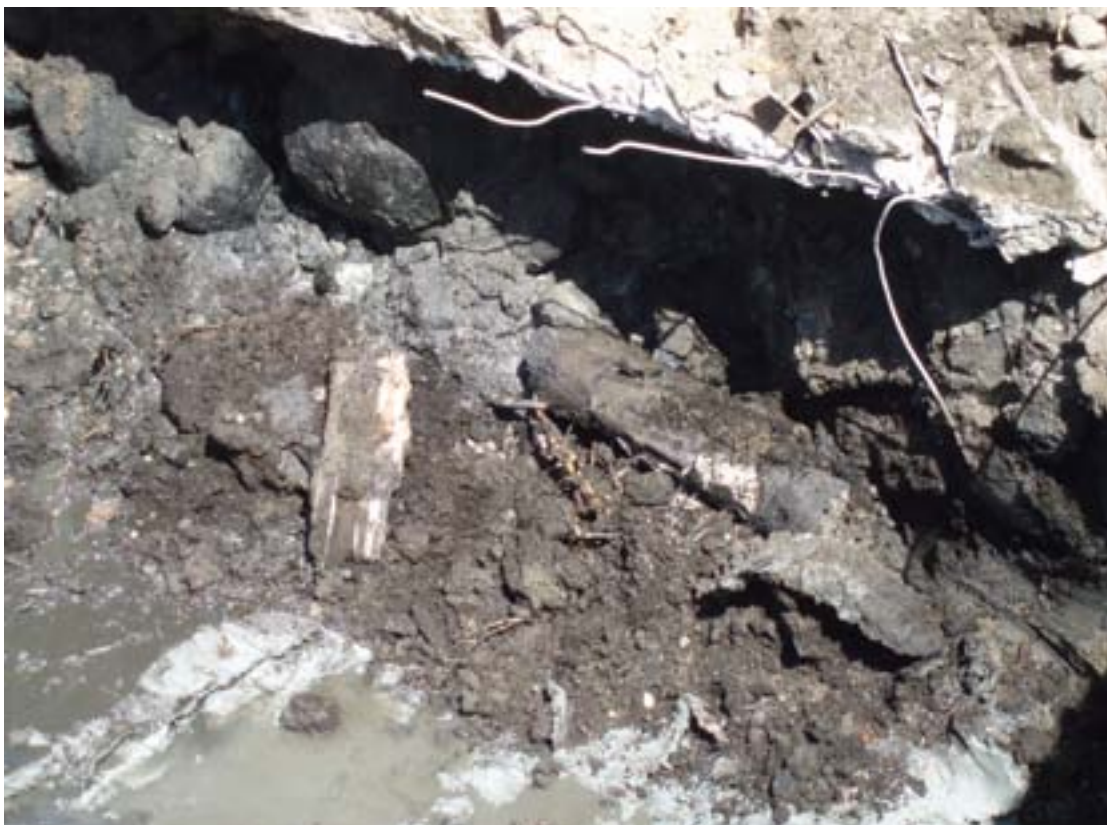
Fig 5. Under betonggolvet (fig 4) fanns bevarade murrester och trästockar.

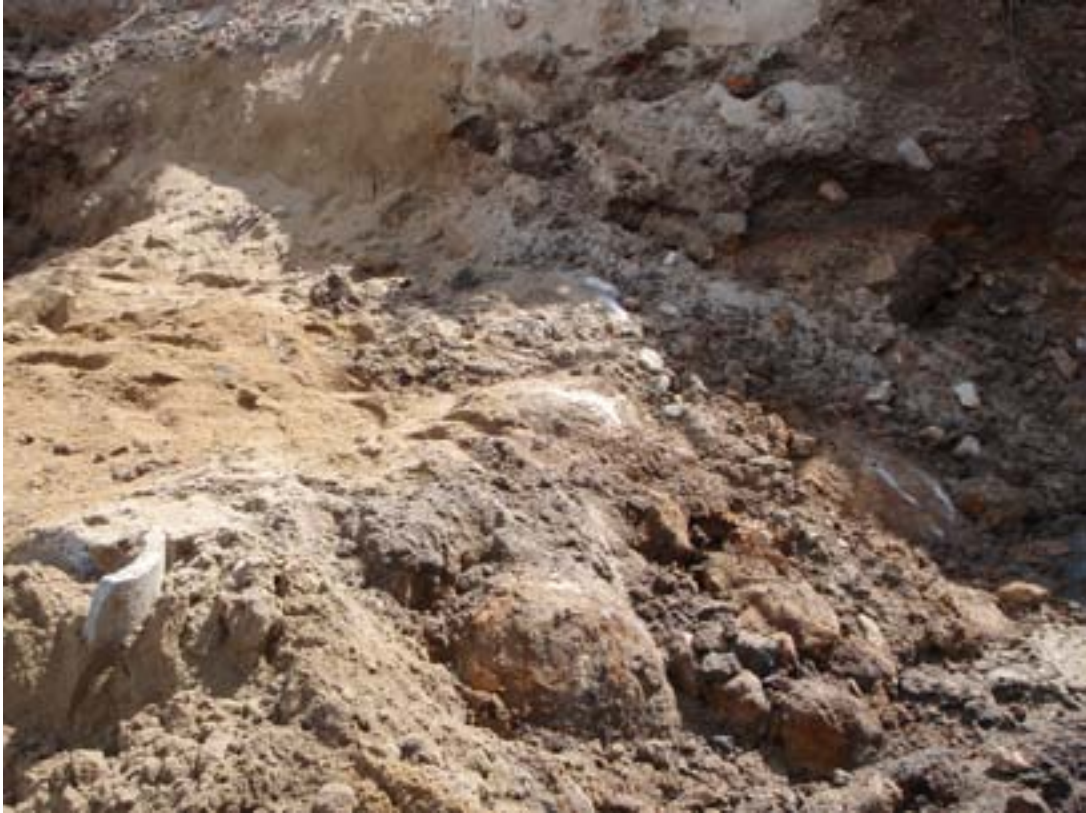
Fig 6. Bevarad mursträckning i schaktets sydvästra del. Muren schaktades inte bort. Tv i bild rester av en betongbrunn som delvis påverkat muren. Den gula sanden utgör återfyllning, sannolikt i samband med grävning för brunnen, men under sanden ligger bevarat murverk.

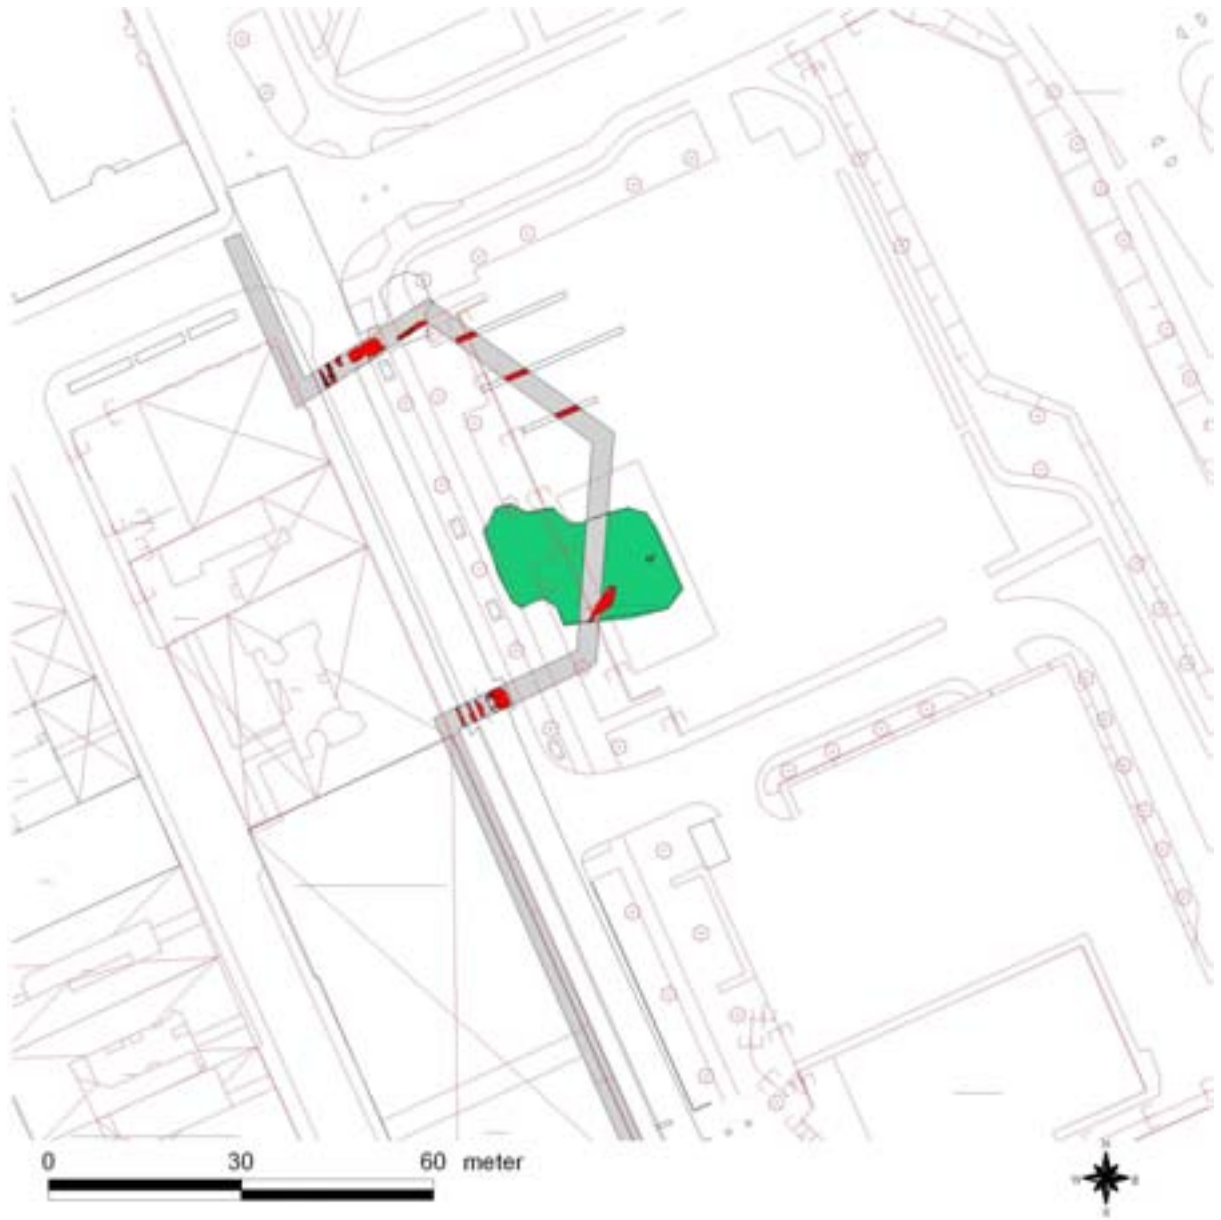
Fig 7. Grön färg markerar schaktyta. Röda ytor visar de murpartier som påträffats vid de olika förundersökningarna som genomförts. Grå yta visar en rekonstruktion av befästningsverkens sträckning.
