Krubbemölla - reparation av vattenränna

Antikvarisk kontroll, 2009

Rapport 2009:50

Antikvarisk kontroll, 2009
Vitaby socken
Simrishamns kommun
Skåne län

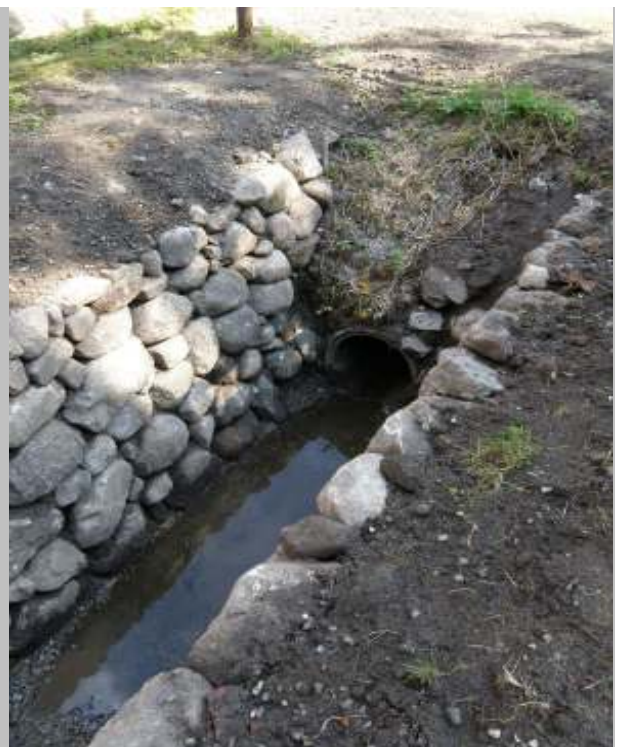
Omslagsfoto: Vattenrännan efter omläggning. Foto Emelie Petersson.
Fyndteckningar mm:
Kartor ur allmänt kartmaterial, © Lantmäteriverket, Gävle. Dnr 507-99-502.

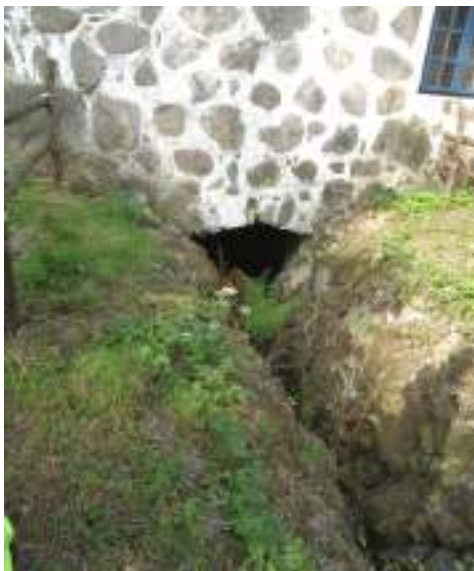
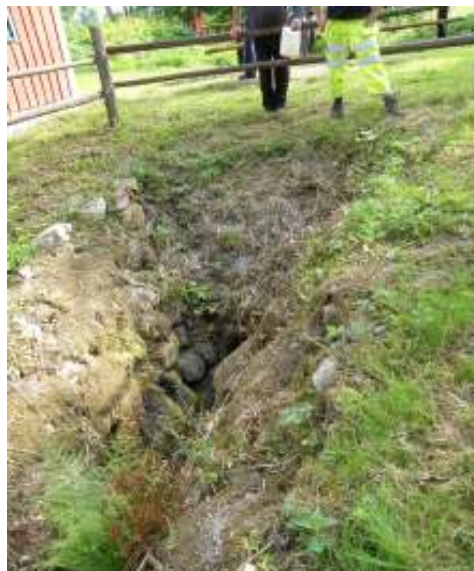
Vattenrännan nedströms möllan har svagt lutande stensatta sidor. Båda murarna hade kalvat och till följd av detta hade bulor bildats som man befarade skulle rasa vid ytterligare påfrestning. Vid en tidigare reparation av murarna utmed vattenrännan hade stenarna murats upp med cementbruk och detta avlägsnades i samband med årets arbeten.

Vattenrännan innan arbetena påbörjades. Murarna buktar ut ungefär vid mitten av rännans sträckning.

För att inte riskera att sättningar uppstod eller att valvet i möllebyggnaden rasade började entreprenören att ta ned muren längs ena sidan av vattenrännan. Avsikten var sedan att omedelbart börja uppmurningen närmast byggnaden för

Några av grundstenarna som låg stadigt fick ligga kvar på sin plats medan övriga stenar plockades upp. Närmast byggnaden, ca 1 meter ut från valvet, lämnades murarna orörda för att undvika att valvet i möllan skulle skadas av sättningar. Bakom murarna fanns fyllnadsmassor bestående av större stenar och matjord. Omläggning av murarna har skett efter befintligt utseende och upp till samma höjd som tidigare. De grundstenar som fick ligga kvar på sin plats har använts som utgångspunkt för att ge murarna samma sträckning som tidigare.

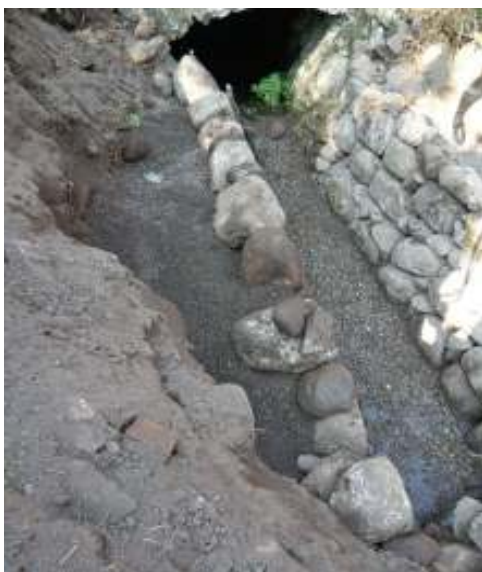
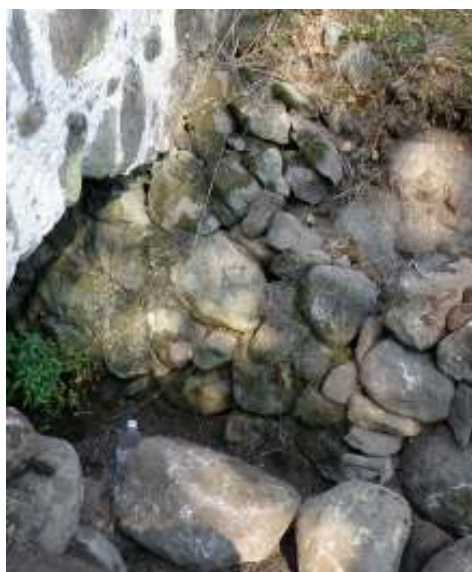
Vänstra bilden visar pågående omläggning av murarna och på den högra bilden syns det parti närmast byggnaden av den västra muren som lämnades utan åtgärd.

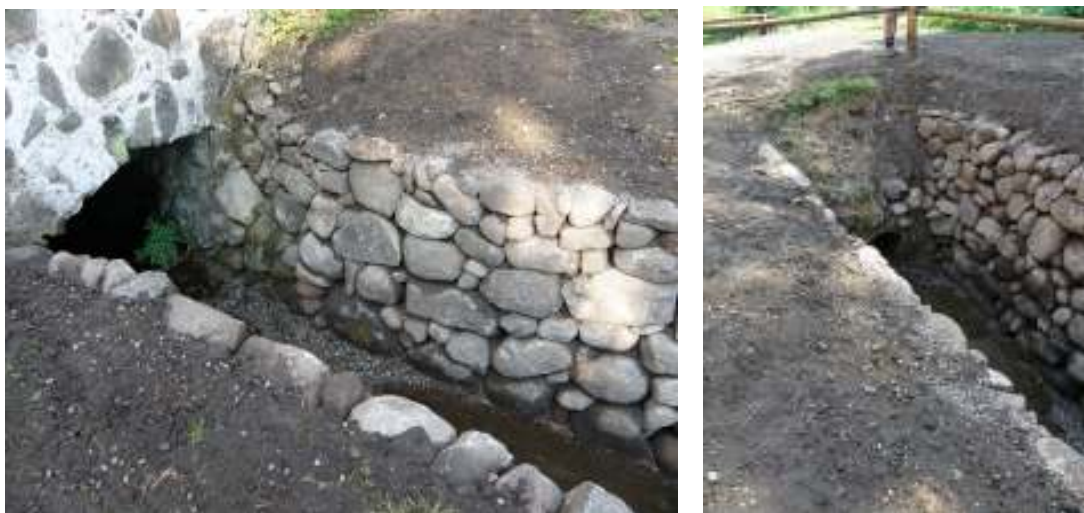
Bilderna visar muren utmed västra respektive östra sidan efter omläggning av stenarna.

Krubbemölla är belägen på sank mark och man har haft stora problem med vatten som går upp i marken kring möllan. Dränering i anslutning till kvarnen har gjorts om för att förbättra förhållandena. Mot bakgrund härav har murarna i vattenrännan lagts med ett dränerande skikt av naturgrus bakom. Detta skall minska belastningen på murarna och öka deras livslängd.
