Bondrumsgården 2009

Rapport antikvarisk medverkan, 2009

Rapport 2009:51

- tak och fasadarbeten

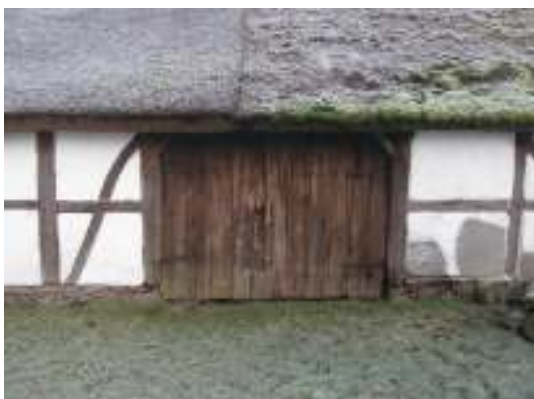
Det slitna stråmaterialet ovan porten.

Tre stin på västra längans västra takfall har till sin helhet omtäckts med halm (Faxe, Danmark); ett sti på norra delen, ett på södra delen och ett på mittenpartiet. Efter bortrivning av gammalt stråmaterial (vass) kompletterades sammanlagt ca 10 löpmeter läkt av oklurna granslanor. Vid takfoten omfästes skäggslanor likt befintliga utföranden. Bindning av ny halm utfördes med pilvidjor (arten Orm, inhandlade i Danmark) mot rafter av oskalad hassel. Ryggning gjordes med löspressad råghalm (från Gärds Köpinge). Tolv stycken ryggträn nytillverkades likt befintliga (kvartskluven ek). Se vidare nedan under Iakttagelser under restaureringen.

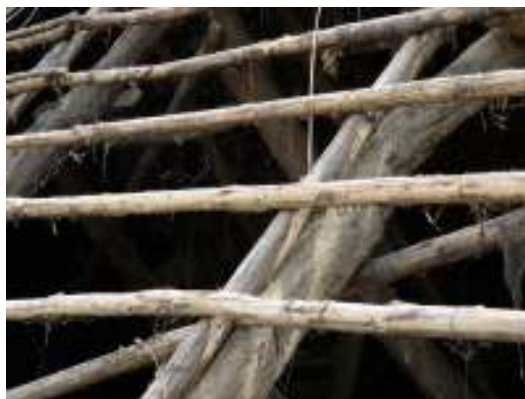
Efter borttagning av gammal vass, södra stiet.

Vid södra stiet ersattes även den murkna vindskivan och vattbrädan mot nytillverkade av gran, likt tidigare utförande. Fästning gjordes med 3” blanka spik.

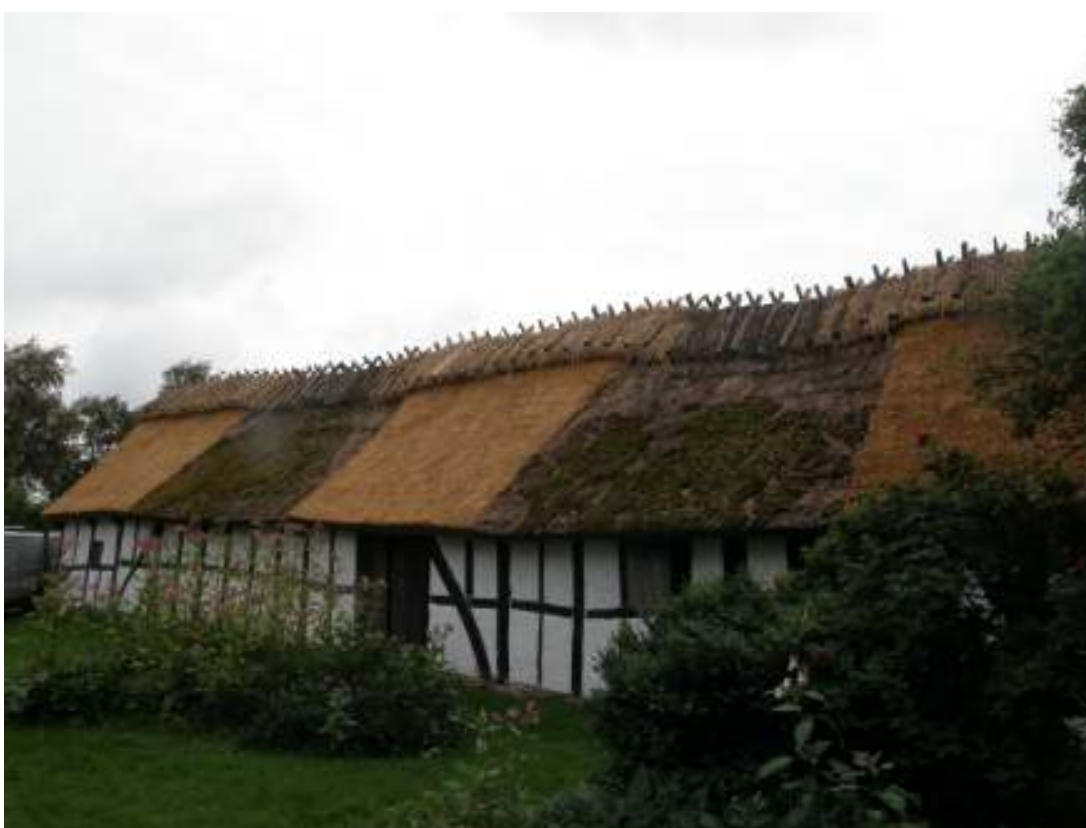
Västra längan efter omtäckning. Norra stiet längst till vänster, södra stiet längst till höger.

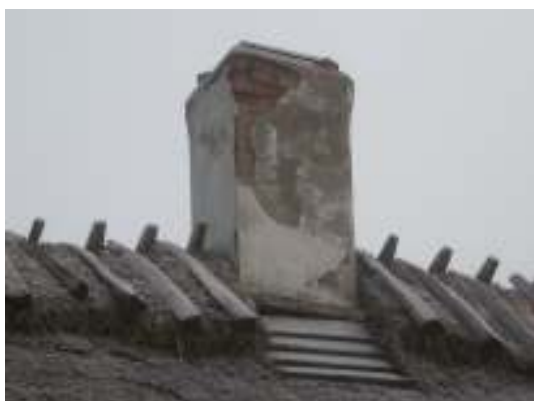
Skorstenen på boningshuset blev av okänd anledning ommurad under 1990-talet. Den nya skorstenen, som skiljde sig markant från det tidigare utförandet, var dessutom svårt skadad på grund av frostsprängning. Anledningen till den svåra skadebilden har troligtvis att göra med den olyckliga omständigheten att en plexiglasskiva blivit nedförd i rökkanalen åren innan 2005. Följden blev, förutom otillfredsställande luftväxling, att kondens- och regnvatten absorberades upp av murstocken inom ett snävt område med påföljande frysskador och onormal vittring. Skivan togs bort 2006 och återsattes i stället på en enkel järnställning ovanför

Skorstenen innan arbetet.

rökkanalen. Inför årets insats beslöts att återställa skorstenen till det utseende den hade innan ommurningen på 1990-talet. Som förlaga fanns ett antal äldre fotografier, vilka tillhandahållits av Folklivsarkivet i Lund efter förfrågan av timmerman Kalle Melin (se Bilaga 2).

Till den nya skorstenen användes begagnat, handslaget, rött tegel med måtten 27 – 28 x 6 – 6,5 x 13 – 13,5 cm. Då takfallen och nocken inte är helt symmetriska kom skorstenens norra sida att innehålla 21 skift och den södra sidan 20 skift (se vidare nedan under Iakttagelser under restaureringen). Till murning användes platsblandat luftkalkbruk (torrsläckt murkalk E) och till putsning användes platsblandat hydrauliskt kalkbruk (Jurakalk) med fraktion 0 – 3 mm. Efter arbetet omlades ryggningen i anslutning till skorstenen och plexiglasskivan återsattes ovanför skorstenskronan.

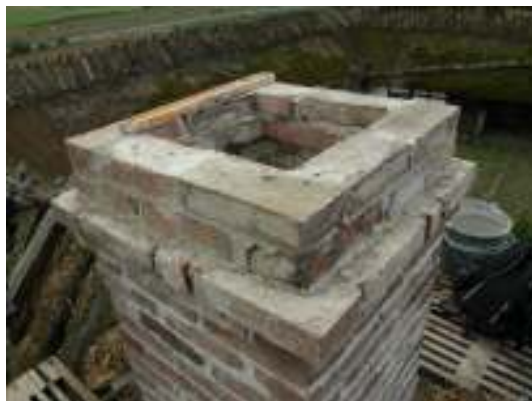
Under arbetet.

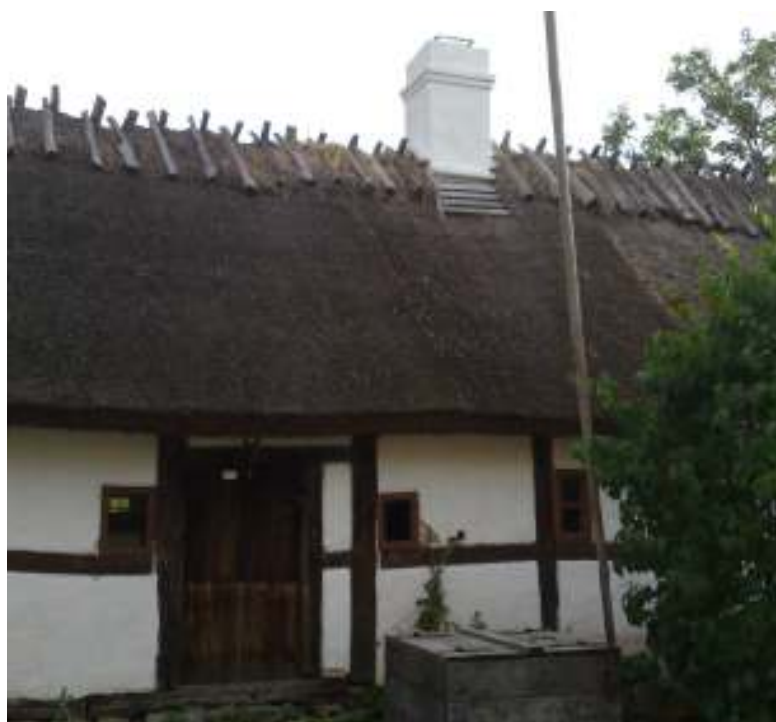
Skorstenen färdigputsad. Foto Henrik Nilsson, 2009.

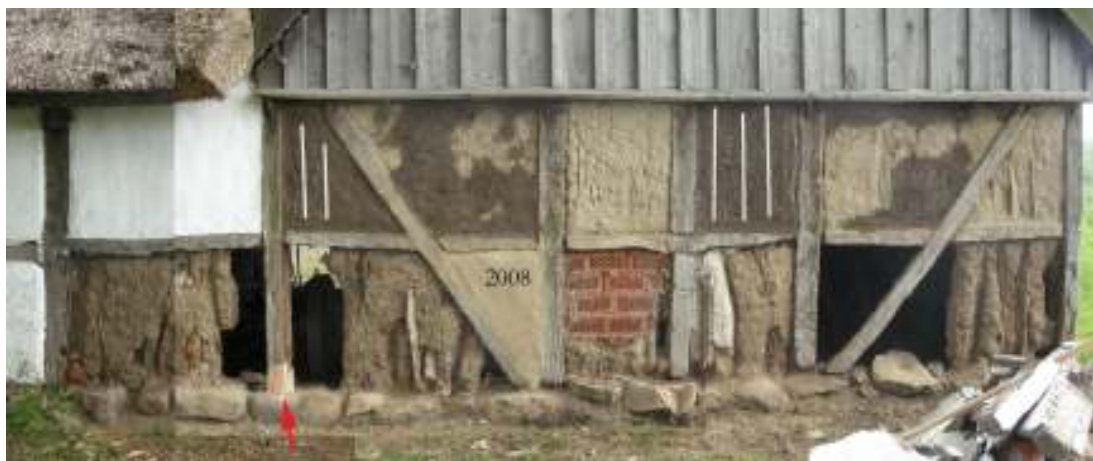
På södra längans södra fasad, östra delen, åtgärdades skador i sammanlagt tretton fack. (Ett av dessa fack åtgärdades redan sommaren 2008, varför just detta under årets insats endast kompletterades med små ilagningar samt omvittades. Se collage nedan, det tredje (trekantiga), nedre facket från vänster.) Åtgärden var påkallad eftersom samtliga fack var putsade med cementbruk på galvaniserat hönsnät. Effekten blev att samtliga fack mer eller mindre var på väg att fall ut då någon sammanbindning inte skett med det bakomvarande lerbruket. (I ett par fack var stakarna/leran ersatt med rött håltegel). Dessutom skedde urlakning av bakomliggande lerbruk och förruttelse av stakarna eftersom regnvatten kunde rinna in bakom cementsjoken.

Under arbetet med att restaurera de tretton fackfyllningarna (collage). De ljusgrå linjerna markerar platsen för fem klubbstakar av ek (se vidare under Avvikelser från handlingarna). Den röda pilen visar var stolpe skarvats. Facket som restaurerades 2008 har markerats.

Enligt anbudet skulle fyra stycken klubbstakar bytas i samband med restaureringen av fackfyllningarna på södra längan. Under arbetet uppdagades att i stället fyrtio stakar var i sådan kondition att de var tvungna att ersättas (fullständigt upp-
ruttna och/eller starkt insektsangripna). Tillika gjordes iakttagelsen att dessa var av bok och inte av ek, som tidigare trots. Vid det laget hade redan fem ekstakar monterats. Dessa fick dock sitta kvar (se på collaget ovan). För att skapa ekonomiskt utrymme till förmån för att byta de extra stakarna beslöts, med tillstånd av Länsstyrelsen, att omfördela medel från åtgärden att byta fotträt under den inre östra dörren. Fotträt kommer i stället att bytas under de närmst kommande åren.

Årets insats innebar att all cementputs togs bort och att samtliga bakomliggande klubbstakar noga kontrollerades och ersattes i de fall det ansågs nödvändigt. Sammanlagt ersattes fyrtio stakar, vilka noga passades in i befintliga infästningshål i timmerstommen.

Den äldre leran återanvändes till sin helhet samt kompletterades med inblandning av ko- och hästgödsel, sand och en liten mängd ny lera (kogödslet kom från lantraskor som betat på mager mark). I de övre facken, där endast fem stakar byttes, kunde leran slås på mot befintlig invändig, fastsittande lera. I de nedre facken (bortsett från det som åtgärdades 2008) sattes ny lera på bägge sidor där det ansågs nödvändigt.

I samband med nedtagningen av fackfyllningarna skarvades en stolpe i nederdelen med nytt ektimmer (stående blixtskarv). Fästning gjordes med timmerspik. Den påskarvade delen står direkt på en av syllstenarna – någon syll finns inte vid detta parti och några spår efter en sådan gick inte heller att påvisa.

Efter arbetet vittades fackfyllningarna för hand med påfallande fet kalkmjölk i fyra omgångar.

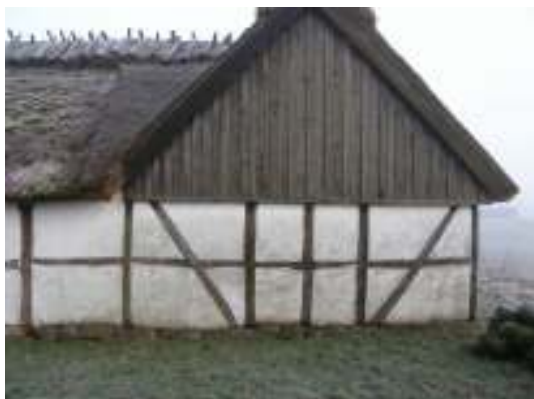
Före arbetet.

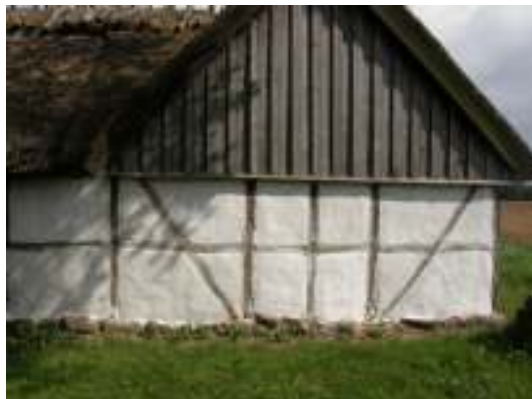
Efter arbetet.

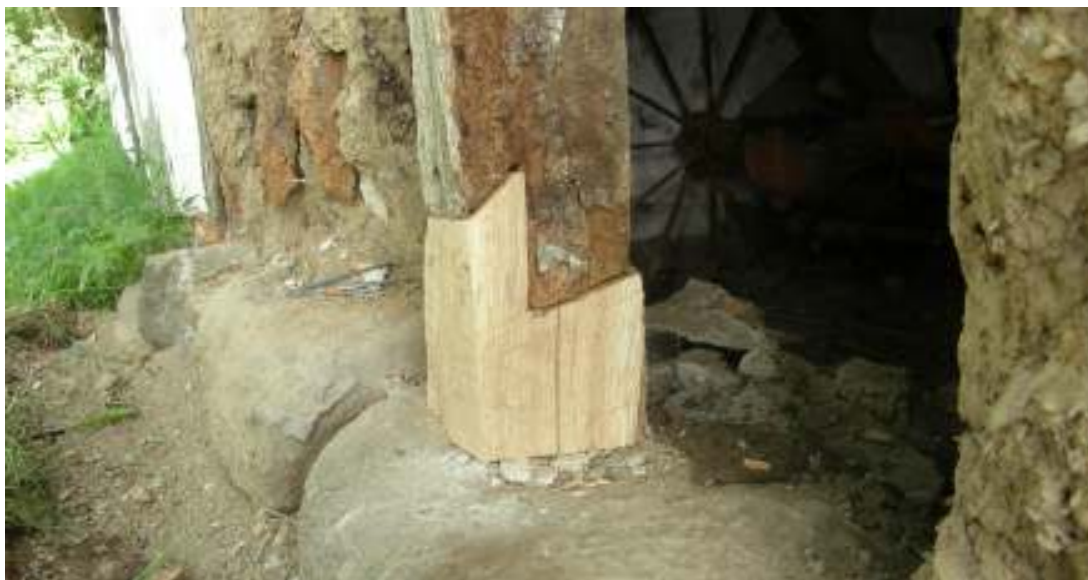
Skarvad stolpe. Se även collaget ovan.

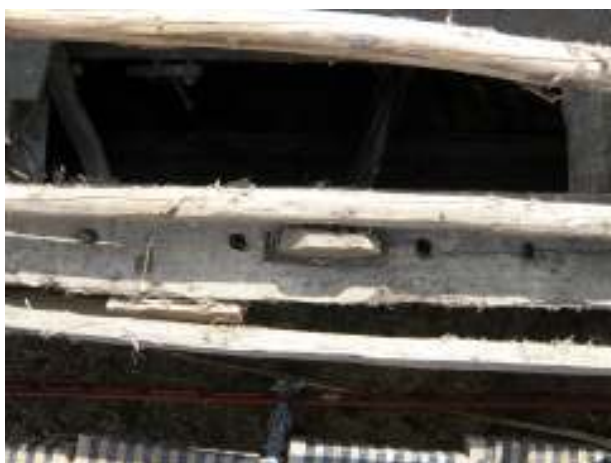
Vid omtäckningen av det södra stiet på västra längan kunde ett antal borrarade hål noteras på lejdens ovankant. Dessa torde i normala fall indikera att en ravelkonstruktion tidigare funnits på taksparrarna vid detta parti, men vid närmare undersökning blev hantverkarna övertygade om att lejden var sekundärt använd och att borrhålen i själva verket var ämnade som infästningspunkter åt klibbstakar. Detta eftersom hålen hade i stort sett samma CC som stakhålen i södra längans timmerfack. För tillfället kan man ur antikvarisk synvinkel inte med bestämdhet fastställa vare sig det ena eller det andra alternativet. Dock bör man vid kommande tak- och fackarbeten ha frågeställningen i åtanke. Vid samma sti fanns även återanvända taksparrar, vilka preliminärt bedömdes ha kunnat sitta på en gavel i ett tidigare skede, likt den på gården befintliga enrisflätade gaveln inuti södra längan.

Borrade hål i lejden, västra längan, södra stiet.

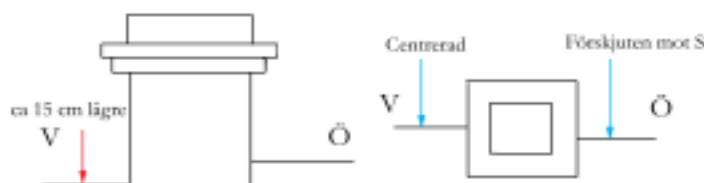
Under ommurningsarbetet av skorstenen noterade hantverkaren att den ursprungliga modellen på skorstenen, vilken under årets arbete återuppfördes efter förlaga från äldre fotografier, troligtvis under ett senare skede blivit förhöjd med tre skift, eventuellt för att avvärja rökproblem på innergården. Därav det märkliga utseendet med en indragen krage ovanpå skorstenskronan.

Vad gäller skorstenen bör det nämnas att nocken på var sida är förskjuten i både sida och höjd (se ritning nedan).

Ritning på skorstenen i förhållande till nocken, grovt åskådliggjort. Till vänster i sektion och till höger i plan.
