# Bröddarps mölla

Antikvarisk kontroll, 2008

## - åter på rätt köl

Antikvarisk kontroll, 2008  
Västra Ingelstad, 1403  
Vellinge  
Skåne län

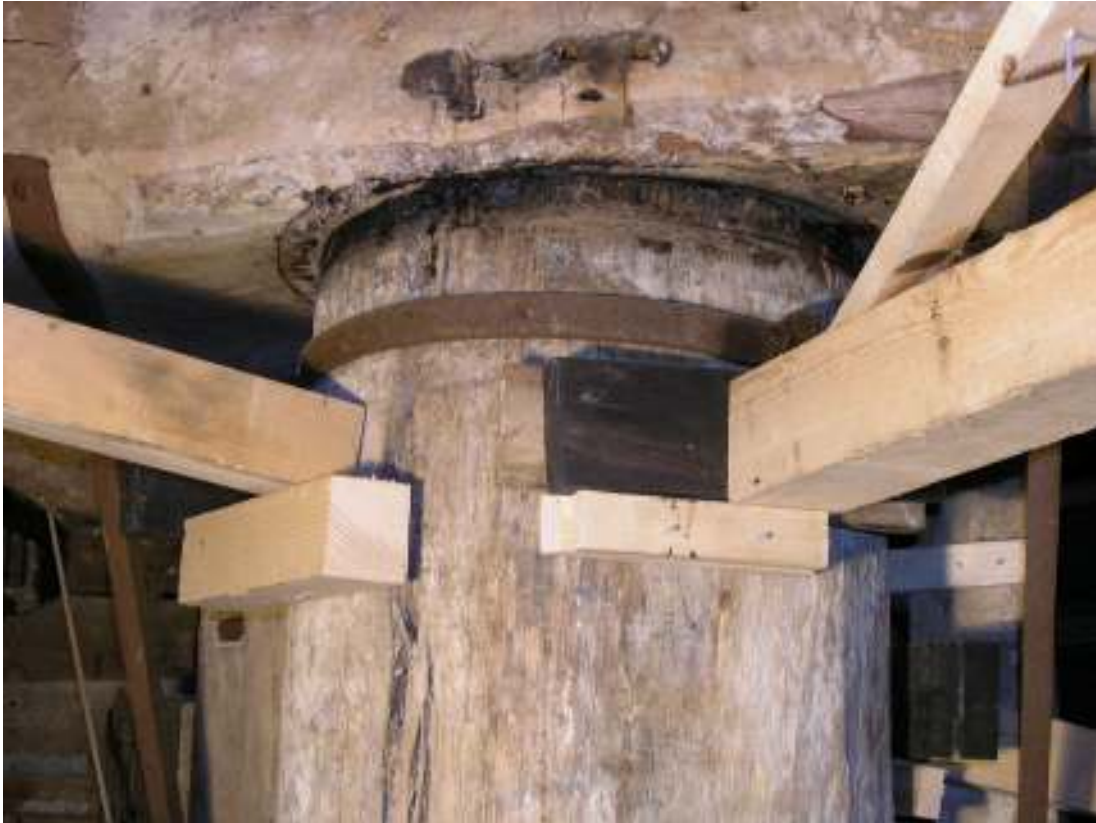
*Stubben har stagats upp för att underlätta justering av stenbjälke och restaurering av stenkalksring.*

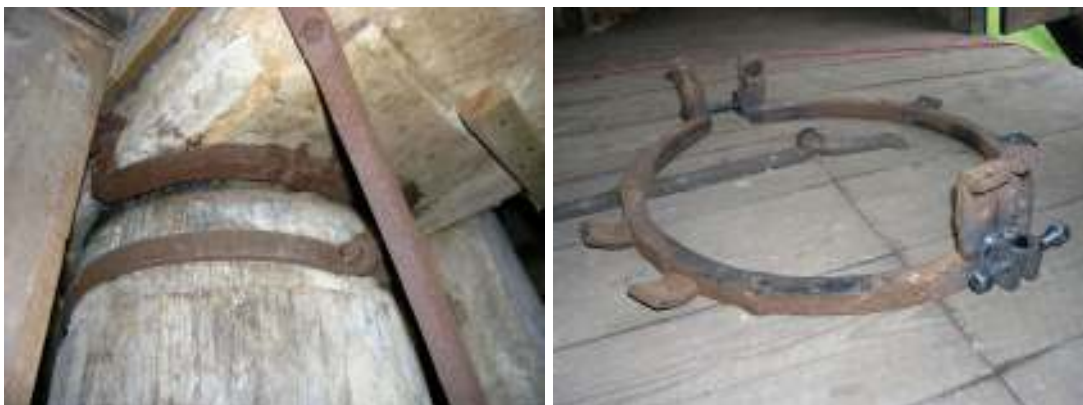
Stubbe med nedslitna ytor och skadad stenkalksring t v och stenkalksring efter restaurering t h.

Den skadade stensbjälksringen som sedan länge delats sig i två halvcirklar, kompletterades med extra bultfästen och ytterligare öron för infästning. Eftersom stubben under långvarigt bruk med skadad stensbjälksring hade slitits ojämnt, var också man tvungen att sätta en kompletterande järnring innanför befintlig stensbjälksring. Detta bedömdes vara den bästa lösningen med hänsyn till problemets art och med respekt för originalmaterialet.

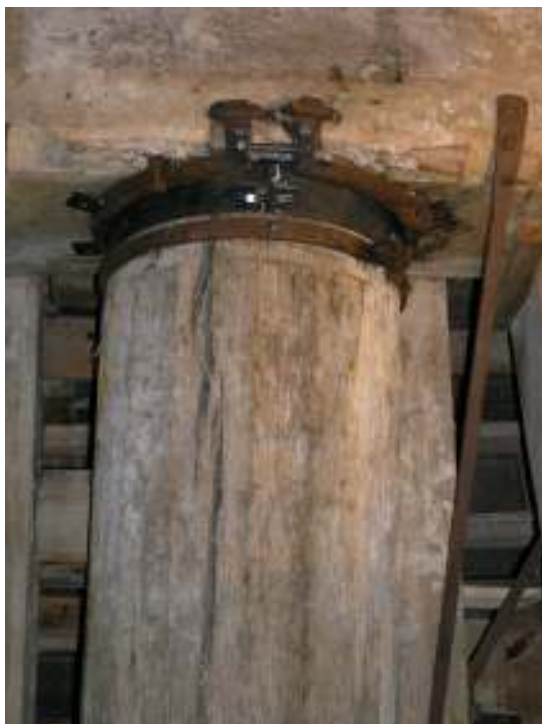
*Stubbe med stenbalksring och kompletterande järnring.*

Efter år av slitage samt en alltför hård drejning av möllan, hade stenbalksringen kring vridkransen släppt. Stenbjälken hade långsamt börjat kana av stubben och därför fått hela kvarnhuset att luta åt söder. Ytterligare en tänkbar orsak till detta kan vara att tillbyggnaden i form av en överbyggd så kallad läpp (altan), innebar en viktmässig obalans som inte fanns när man konstruerade möllan. För att komma tillrätta med problemet beslutades att kvarnhuset behövdes lyftas upp och stenbjälken läggas rätt. Vingarna plockades ner för att minska tyngden. Därefter placerades 6 domkrafter (2 stycken 10 tons, 2 stycken 15 tons och 2 stycken 20 tons) under kvarnhuset och på så vis kunde hela konstruktionen lyftas upp.

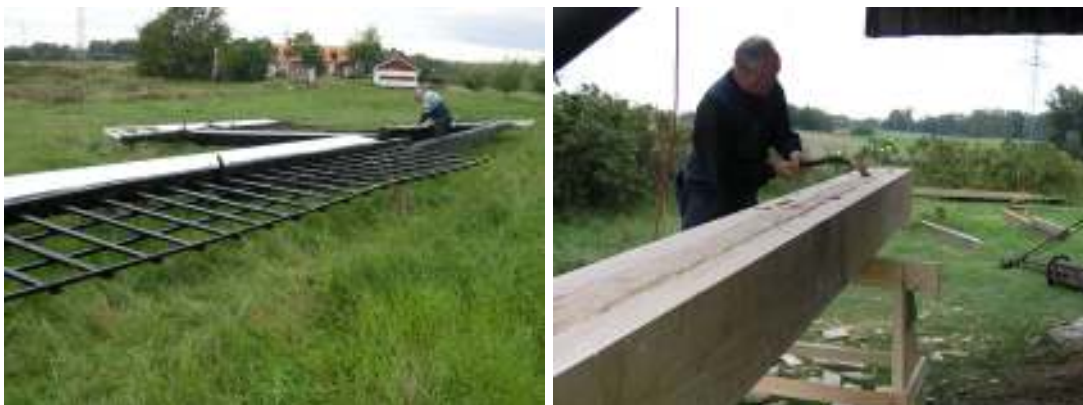
*Smärre justering av vingarna t v samt tillyxning av nytt svansträ t h.*

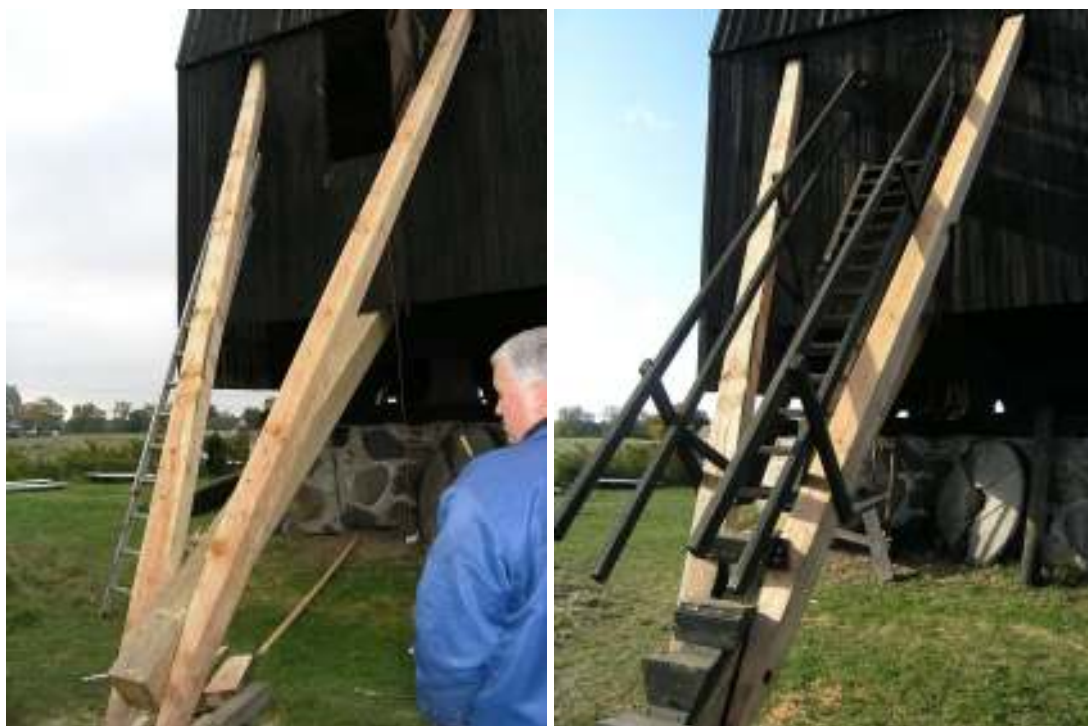
Befintligt svansträ var sentida och utgjordes av en kreosotbehandlad telefonstolpe, som nu var i relativt dåligt skick. Svansträet togs bort och ett nytt svansträ av ek med anslutande strävor av skånsk lärk monterades. Längden är desamma medan utformningen skiljer sig åt. Det nya svansträet är en traditionellt sågad bjälke med måtten 30,5 X 30,5 cm. Nertill har Ingemars Bygg yxat till den, så att bjälken smalnar av. Där är måtten är cirka 23 X 23 cm. Spetsen gjordes för att underlätta infästningen av snedsträvorna. Svansträets totala längd är 6 meter. Det tidigare svansträet hade samma längd men var påskravat med ytterligare en bit, för att göra det lättare att ta sig uppför svansträets trappsteg. Utformningen av det nya svansträet utgår från en traditionell konstruktion och saknar därför den påskravade delen.

*Montering av nytt svansträ och återmontering av trappsteg och räcken.*

Svansträet ska strykas med samma tjärblandning som har använts till vingarna. Eftersom virket bör torka ytterligare rekommenderas hembygdsföreningen att vänta med detta till våren 2009. Vill man ändå göra en strykning i år räcker det med rå, kallpressad linolja.

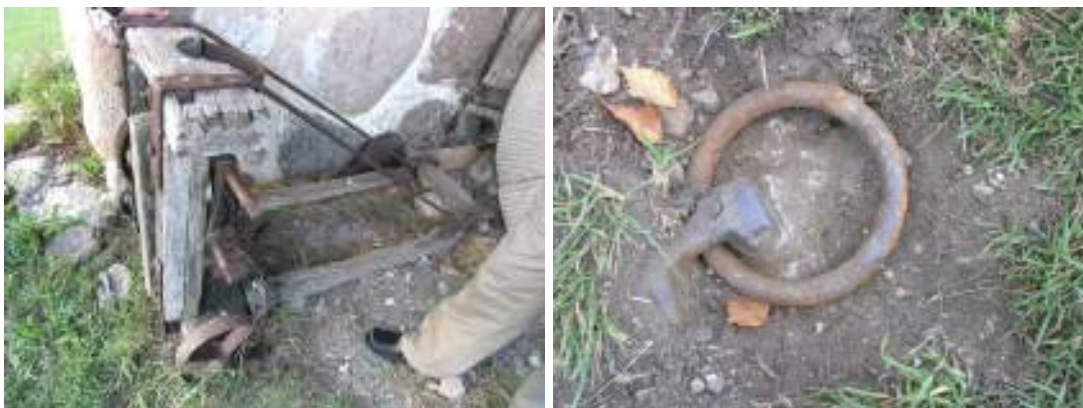
Äldre mobilt drejspel t v samt framgrävd drejpåle med fäste t h.

När uppstagningen var genomförd och det nya svansträet hade kommit på plats återstod frågan hur möllan skulle drejas. Att fortsätta dreja den med hjälp av en traktor var uteslutet, eftersom man då riskerar att återigen äventyra konstruktionen. Det tidigare mobila och med tiden ombyggda drejspelet är visserligen bevarat men inte brukbart. Efter att Regionmuseet hade haft samtal med såväl hembygdsföreningen, Ingemars Bygg och representanter från den tekniska kommittén inom Föreningen Skånska Möllor, stod det klart att ett fast drejspel är att föredra.

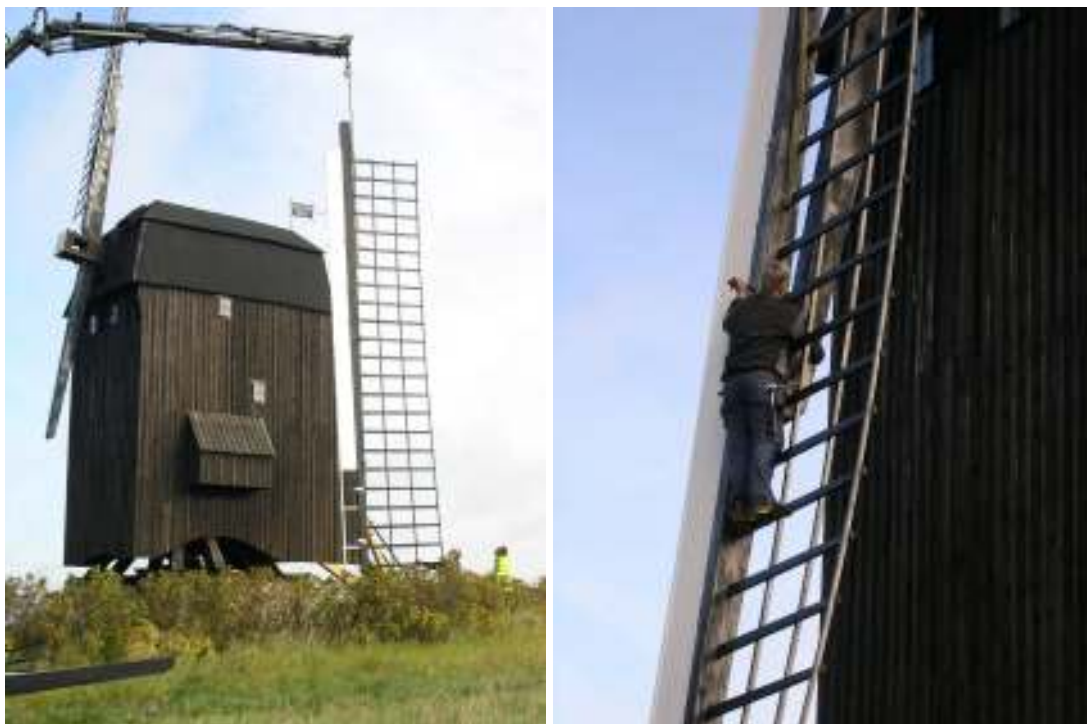
*Återmontering av vingarna.*

Vingarna demonterades för att avlasta när kvarnhuset lyftes upp. Då fick hembygdsföreningen också tillfälle att tjärstryka respektive måla vingarna. Demontering och återmontering har gjorts av Ingemars Bygg medan hembygdsföreningen har strukit vingarna med Gammaldags träskydd (40 % tjära, 30 % balsamterpentin och 30 % rå, kallpressad linolja) från Gunnarshögs gård. Till de vita partierna har man använt Teknos Äkta Linoljefärg.

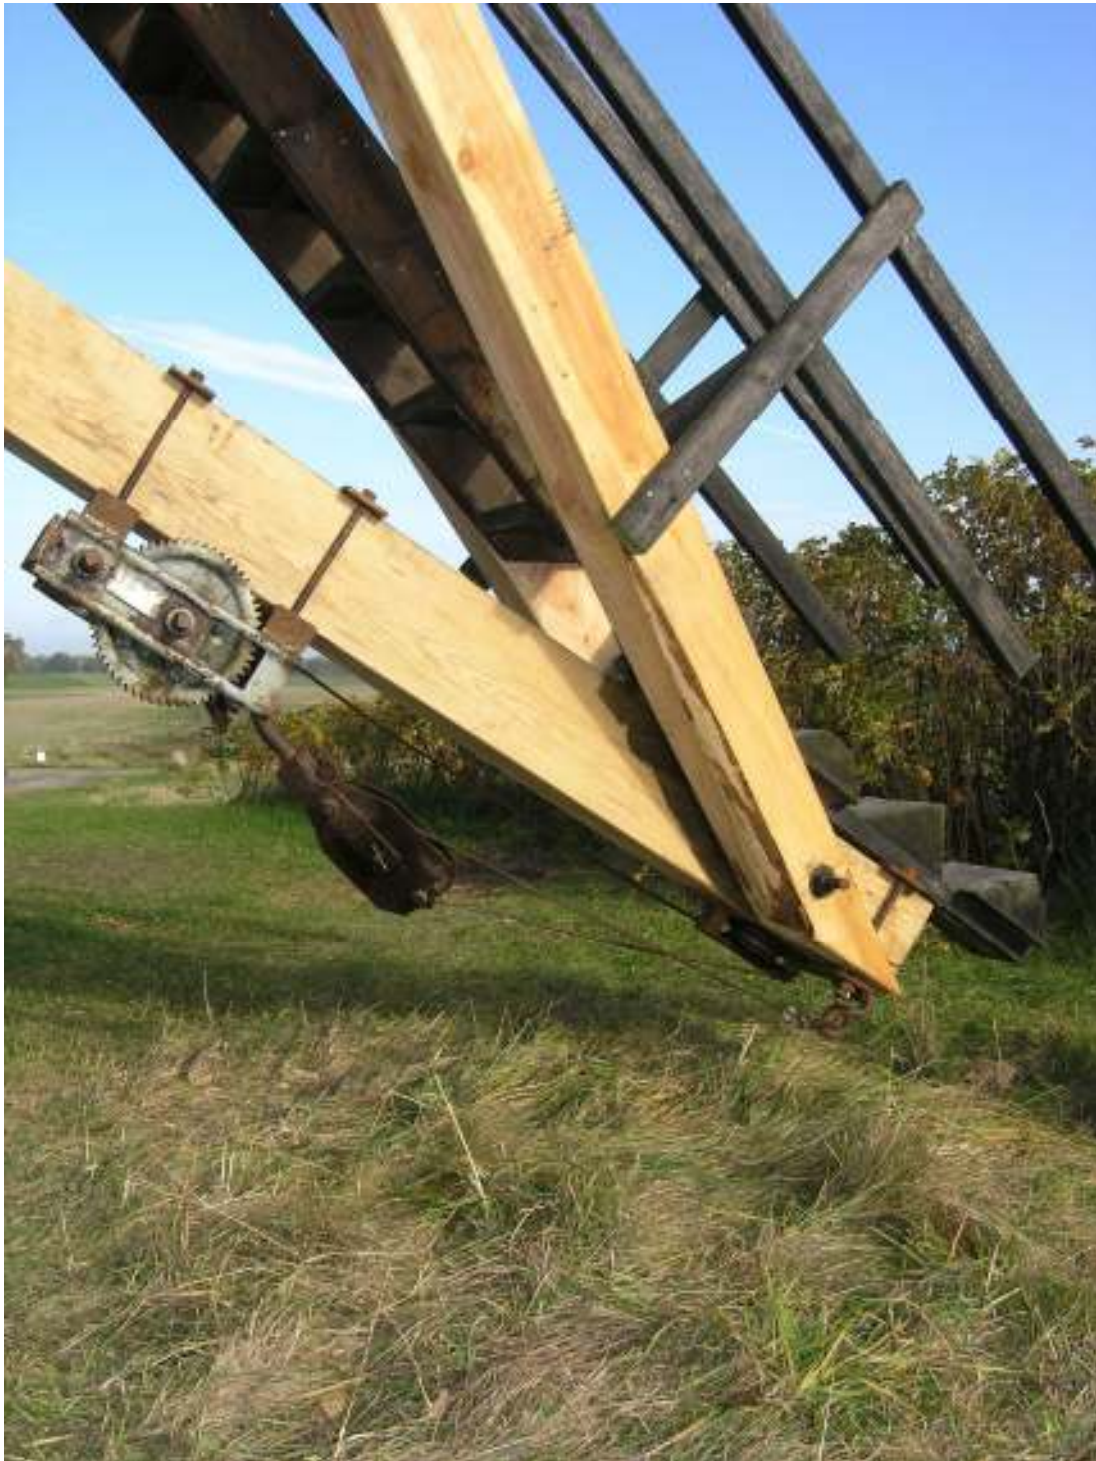
*Reversibelt drejspel monterat på svansträet.*

Med hjälp från Sven Hagelberg, Föreningen Skånska Möllor, återfanns ett äldre drejspel tillverkat på Glimåkra Mekaniska Verkstad. Det kunde anpassas och monteras på svansträet med hjälp av klamrar. Denna åtgärd gör det numera möjligt att dreja möllan med handkraft. Att det blev ett fast drejspel, beror på att det äldre och mobila drejspelet, även om det skulle rekonstrueras, blir avsevärt tyngre och krångligare att använda. Eventuellt riskerar man då att traktorn ändå används.

Det drejspel som nu har monterats på svansträet utgör ett permanent men reversibelt inslag. Vill man i framtiden ta bort det och ersätta det med en rekonstruktion av det äldre, mobila drejspelet går det bra. Under tiden finns dock ett väl fungerande drejspel som bidrar till att säkra möllan.
