Övraby mölla - utbyte av vingar

Antikvarisk kontroll, 2009

Rapport 2009:35

Antikvarisk kontroll, 2009
Övraby socken, 1172
Tomelilla kommun
Skåne län

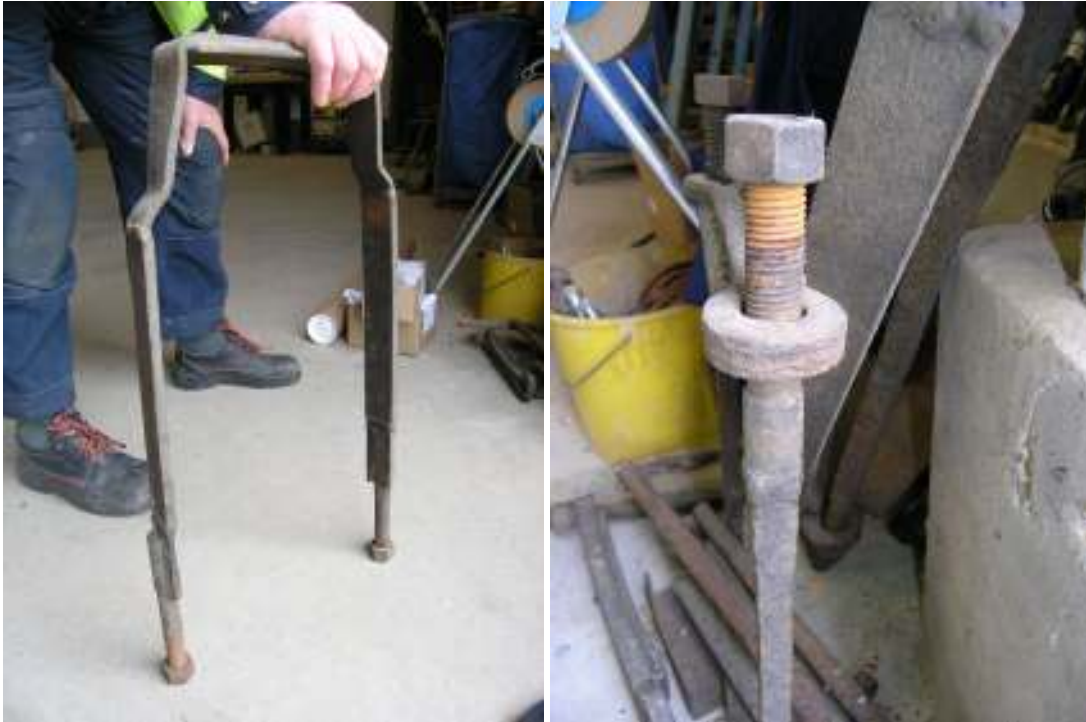
Entreprenören håller upp en äldre klammer.

I samband med att de skadade vingarna togs ner samlade man in klamrarna. Dessvärre var antalet då inte komplett. Huruvida klamrar har försvunnit vid nedmonteringen eller redan vid blixtnedslagen är ovisst. Det stod dock klart att klamrarna behövde kompletteras. Eftersom den nya vingbalken inte utgick från dimensionerna på 1980-talets vingbalk passade befintliga klamrar inte. Istället lät entreprenören nyttillverka samtliga klamrar i dimensioner som nådde om den nya vingbalken. Varken föreningen eller entreprenören hade därför tänkt använda de äldre klamrarna.

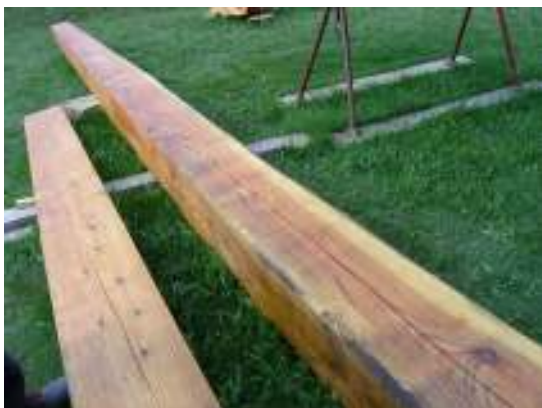
Nyttillverkad vingbalk och tillhörande baksadling.

Även till vingbalken har man utgått från 1970-talets vingar och tillhörande vingbalk. Beträffande baksadlingen har den till skillnad från 1970-talets dito gjorts något längre. Här har entreprenören istället utgått från ett för många möllor klassiskt mått. Anledningen till detta beslut beror på att man bedömt det som mer hållbart i förhållande till vingarnas storlek.

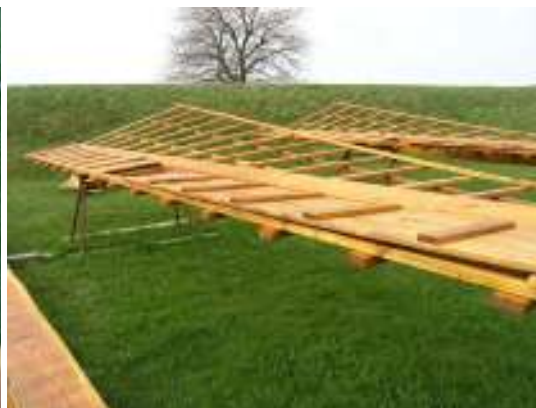
Vingar med stormluckor på tork efter att strykning med linolja, träjära och balsamterpentin.

Alla timmer- och snickeriarbeten har strukits i två omgångar. Till den första strykningen har använts 50 % rå linolja och 50 % balsamterpentin. Den andra strykningen utgörs av en blandning av rå linolja, balsamterpentin och trätjära i tre lika stora delar. Resultatet blir ett gott skydd för träet samt en gyllene yta. I jämförelse med befintliga vingar samt anslutande snickerier kommer de nya vingarna, vingbalken och baksadlingen att vara väsentligt ljusare. Ytskikten mörknar dock med tiden, vilket innebär att vingarna successivt smälter bättre in med övriga detaljer på möllan.

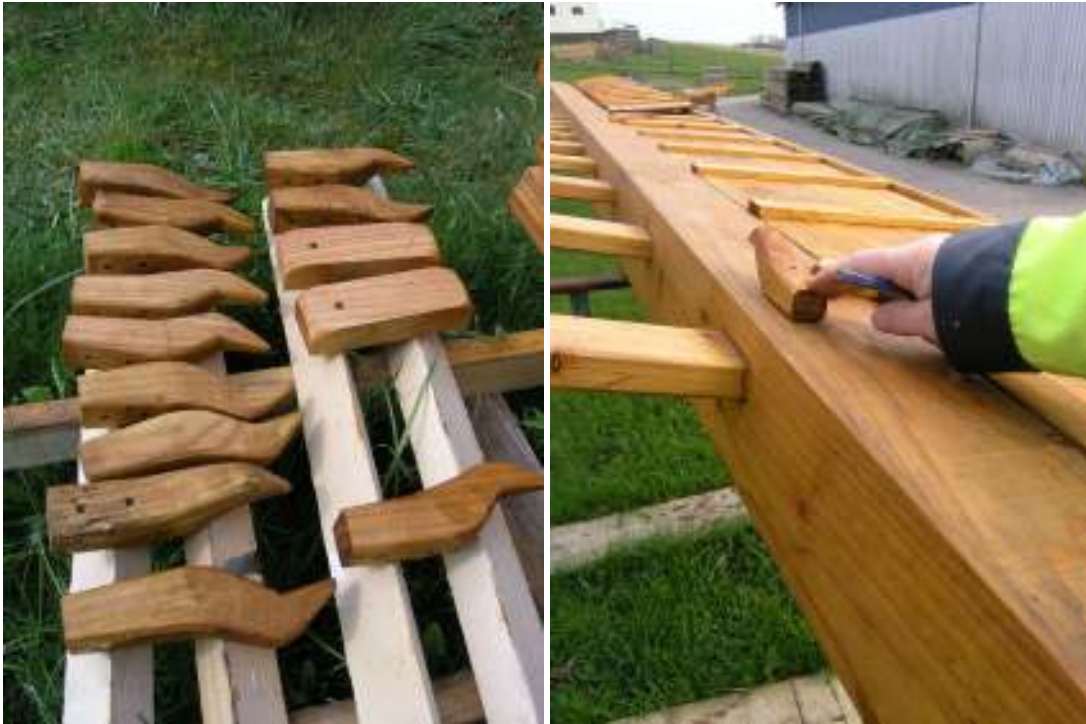
Segelkrokar i väntan på montering på vingarna.

Till arbetet med vingarna hör också framtagande av små detaljer, vilka är nog så viktiga för vingarna som helhet. Hit hör segelkrok och kil, vilka även de är tillverkade i lärk. Varje krok är omsorgsfullt tillsågad och därefter putsad för att få en mjuk yta. Krokarna monteras sedan på vingarna, för att där kunna användas som fästen för seglen.

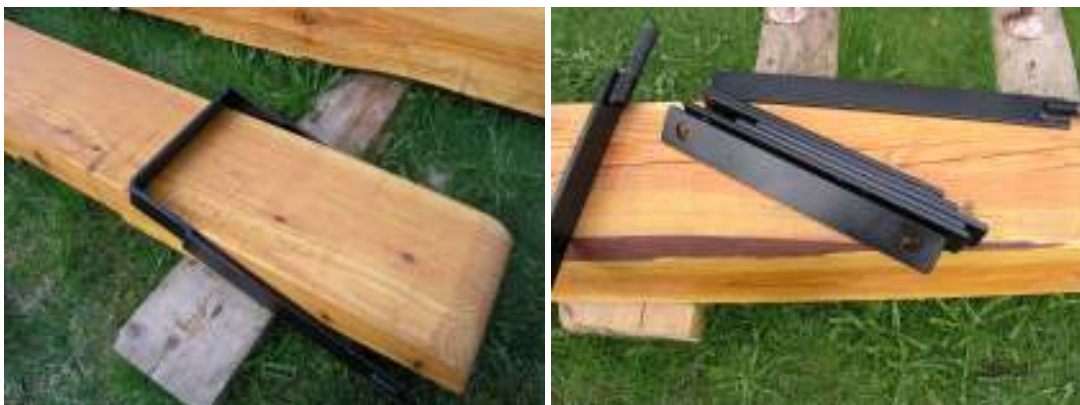
Nyttillverkade klamrar innan de åtgärdades och fick en kulturhistoriskt mer anpassad ytbehandling, i form av blästring och därefter målning med svart, äkta linoljafärg.

Entreprenören lovade att göra det och att använda de äldre klamrarna till den ena vingen. De nytillverkade klamrarna hade i jämförelse med de äldre ett platt uttryck, då de är tillverkade i järnplåt som bockats på industriell väg. Vidare var dessa klamrar sprutmålade i svart, dock ej linoljefärg.

De äldre klamrarna är smidda och har därigenom ett levande uttryck. Dessutom har de tidigare antingen målats med svart, äkta linoljefärg eller strukits med en rostskyddande olja. För att uppnå ett bra slutresultat beslutade den antikvariska kontrollanten att entreprenören även skulle anpassa de nytillverkade klamrarna. Anpassningen bestod i att blåstra bort den sprutmålade ytan och att därefter om möjligt ge plåten en bearbetad yta.

För att även få liv i den målade ytan och för att få ett gemensamt uttryck hos såväl nya som gamla klamrar beslutades att samtliga skulle penselstrykas med svart, äkta linoljefärg.

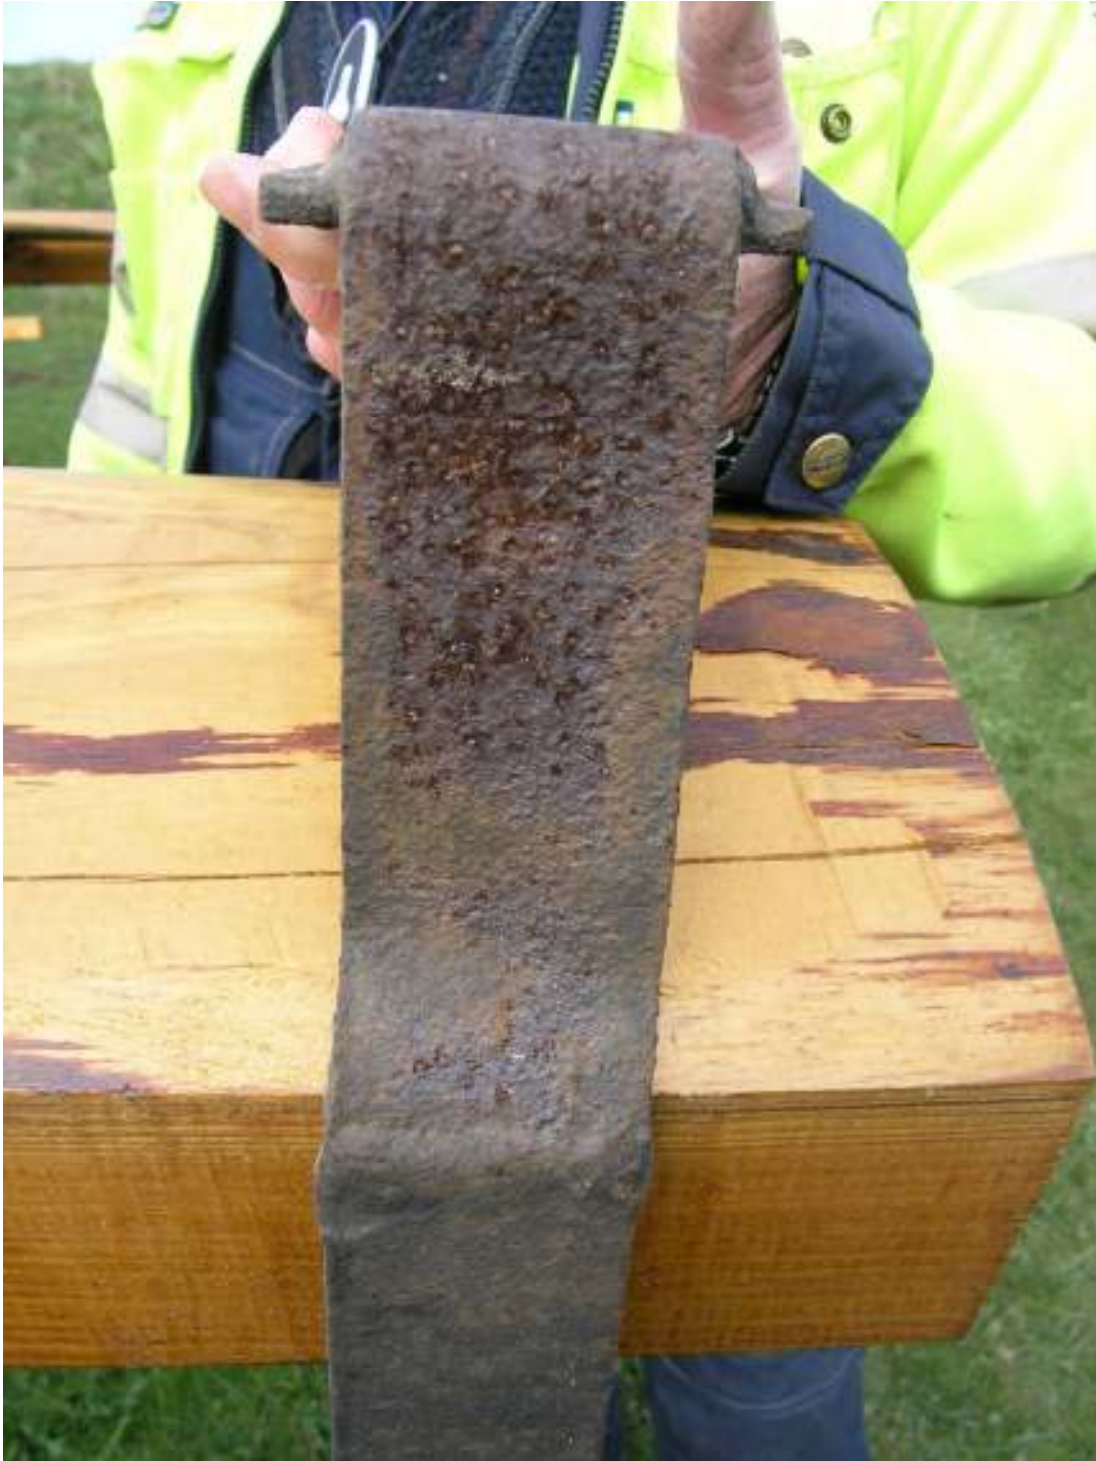
I samband med byggmötet den 22 april besökte den antikvariska kontrollanten också entreprenörens verkstad, för att titta på vingar, vingbalk, baksadling och klamrar. Då tog man fram både de nyttillverkade klamrarna och de äldre. De äldre klamrarna var visserligen inte breda nog för att nå om. Att anpassa dem var dock inte någon omöjlig uppgift.

En av de äldre klamrarna provas på vingbalken, för att ta reda på hur avpassningen kan lösas.

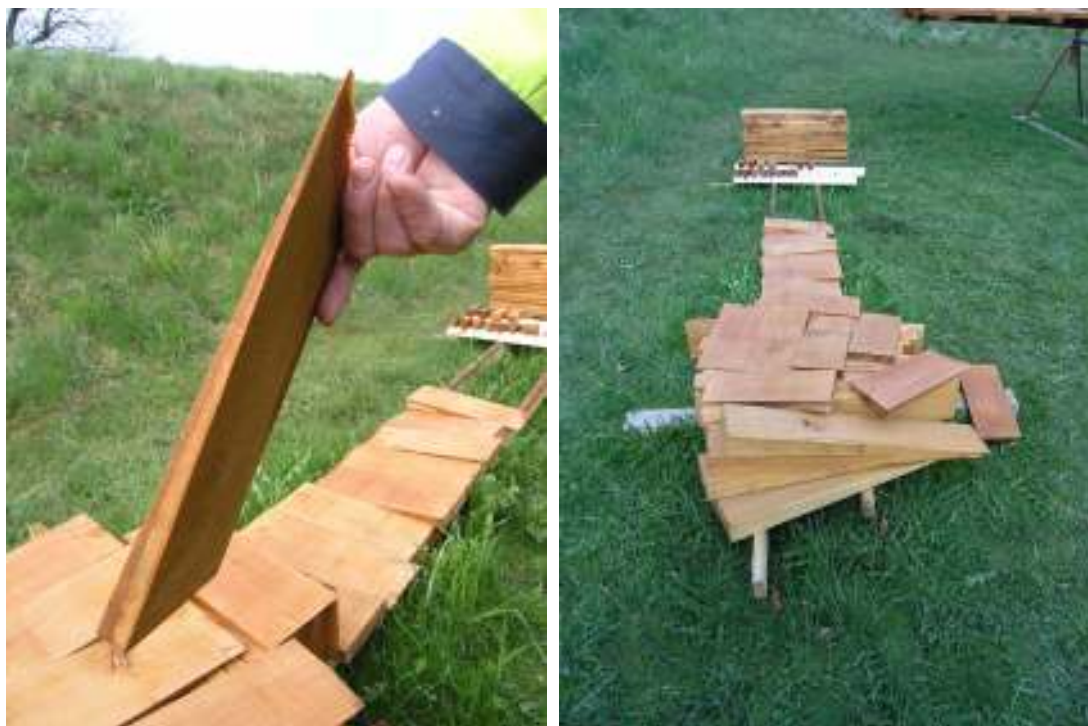
Kilarna har likaså fått sin omsorg och används för att stabilisera vingarna vid infästningen.

Träkilar till fastsättning och finjustering av vingarna i axeln.

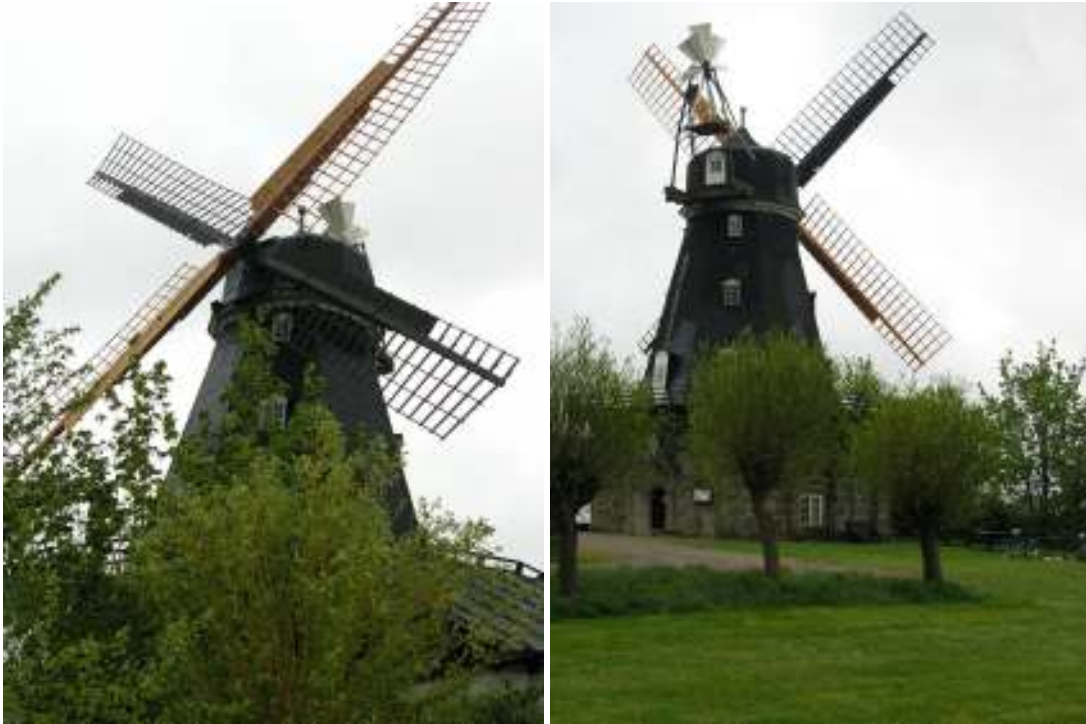
Övraby mölla efter att de nya vingarna har monterats.

Monteringen av vingarna skedde den 27 april. Först lades baksadlingen, vingbalken och en av vingspetsarna samman. Dessa bultades samman med hjälp av 24 mm rostfri bult. Därefter monterades tre stycken klamrar. Vingbalken med baksadlingen och ena vingen lyftes sedan upp för att monteras i axeln genom järnkrysset. Vid fastsättningen användes träkilar. Den andra vingspetsen sätts fast på samma sätt. Avslutningsvis monterades även stormluckorna på vingarna.

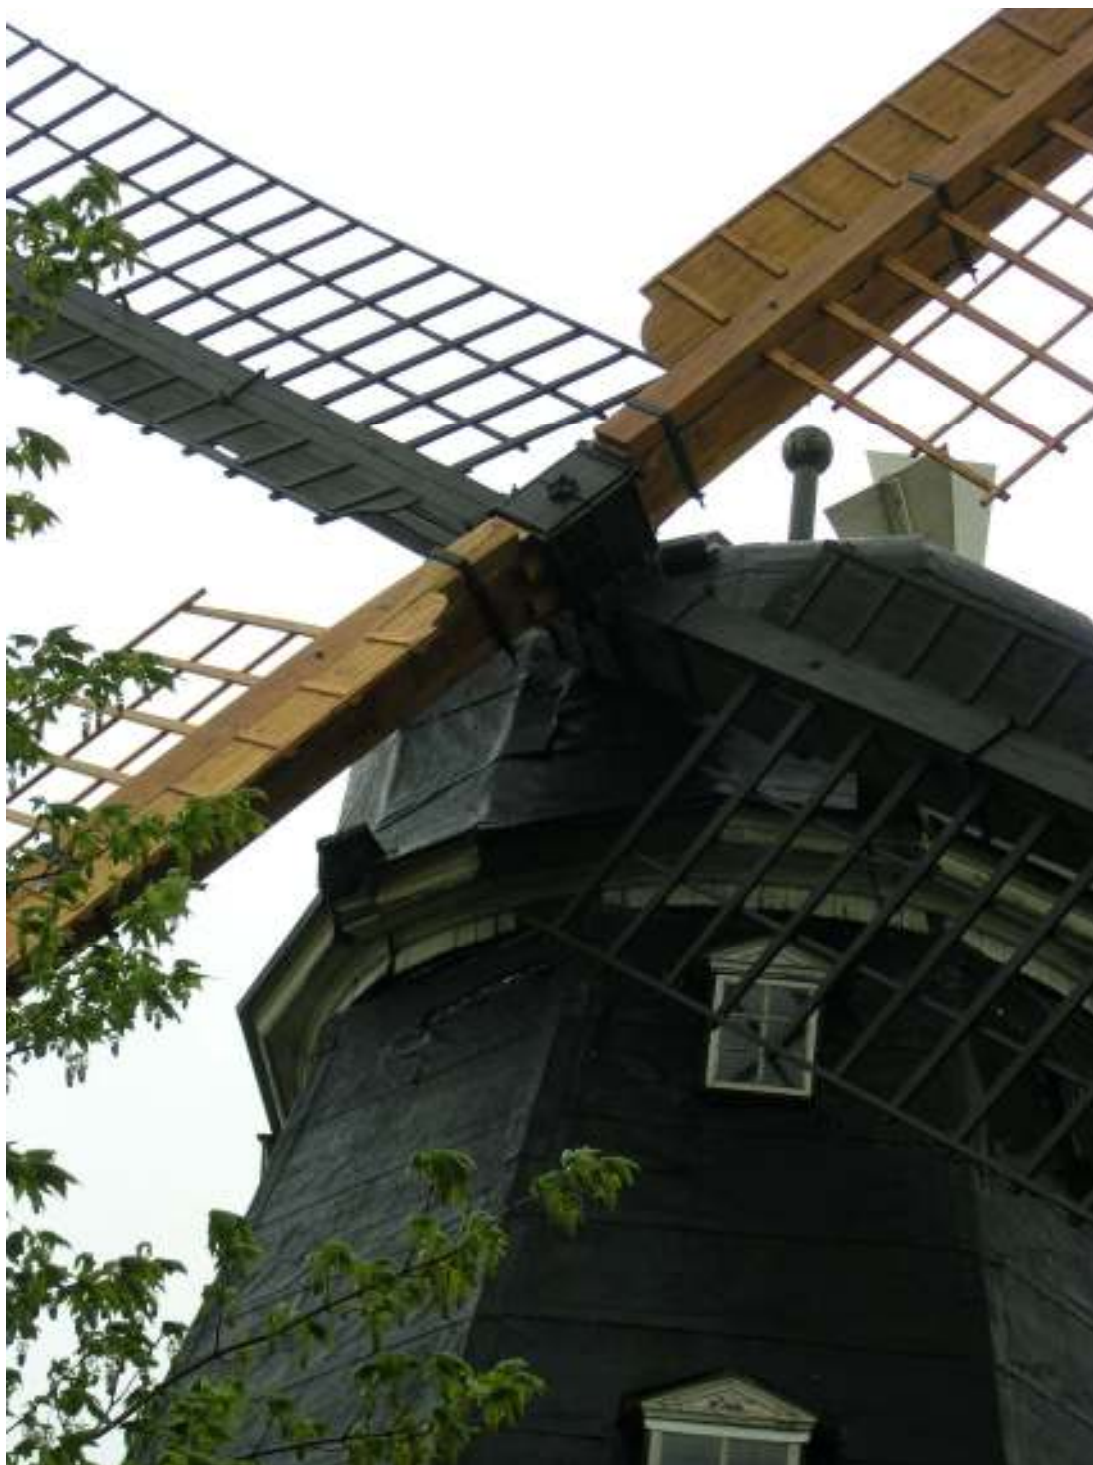
De nytillverkade klamrarna harmonierar, efter den förändrade ytbehandlingen, väl med de äldre klamrarna.

I det här fallet har klamrarna delvis fått göras om. Istället för att endast använda nytillverkade klamrar, har man efter den antikvariska kontrollantens påpekanden fått restaurera befintliga, äldre klamrar samt anpassa de klamrar som var nytillverkade i enlighet med de ursprungliga.
