Rapport 2009:41

Gamlegård Dagstorp 5:2

-renovering av stallängans södra vägg

Antikvarisk kontroll, 2009
Dagstorps socken
Kävlinge kommun
Skåne län

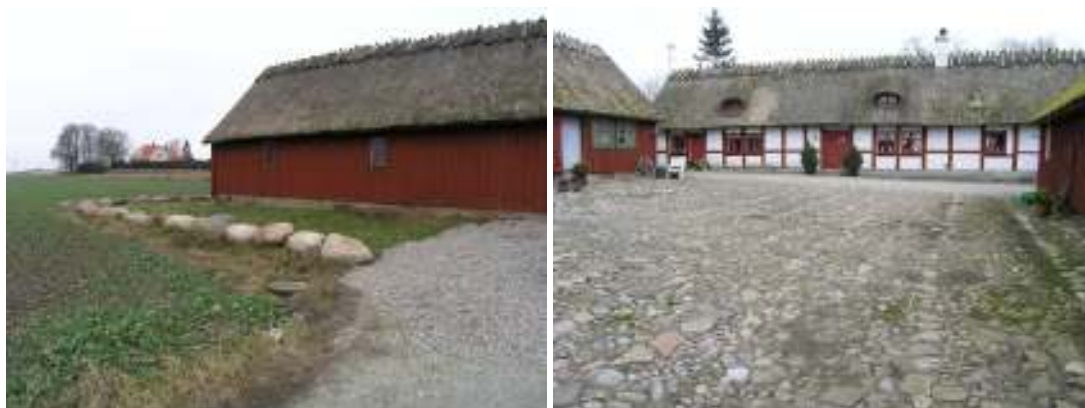
Ställängans södra fasad före renovering.

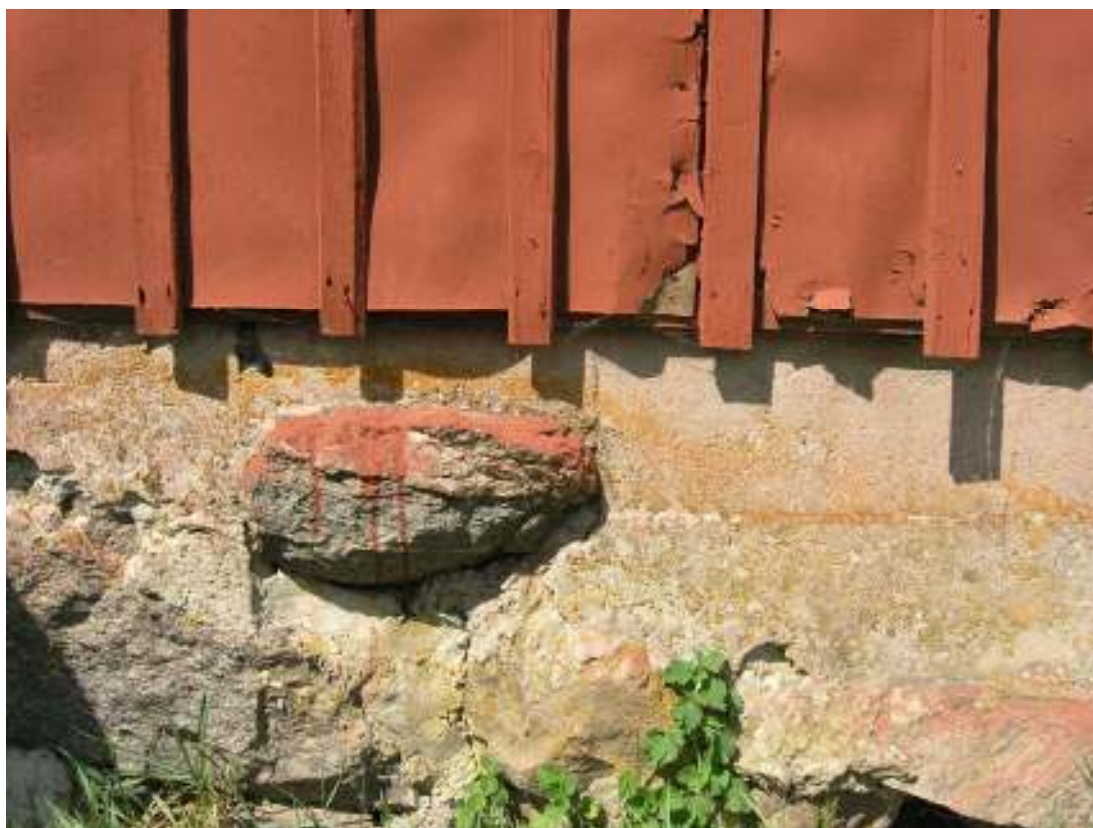
Ställängans masonitbeklädda södervägg med sprickbildning, hål och lös läkt. Rödfärgsstänke på gråstenssockeln har tillkommit före aktuella åtgärder.

Förmodligen har befintlig masonit och läkt på ställängans södra vägg satts upp under 1960- eller 1970-talen. Att rödfärga masonit och med hjälp av läkt ge den karaktär av en traditionell locklistpanel är förhållandevis vanligt på ekonomibyggnader under denna period. Till skillnad från träpanel är masonit svår att renovera när sprickor uppstår. Därtill är masonit ett material som historiskt inte har använts på dessa byggnader. Det användes endast under en kort period och då som ett billigt alternativ till kläselbräder.

Mot bakgrund av masonitens skadebild beslutades det att den skulle ersättas med kläselbräder och läkt. Åtgärderna omfattar större delen av stallängans södra vägg. Den del som undantas är dold bakom befintlig överbyggnad för vedupplag.

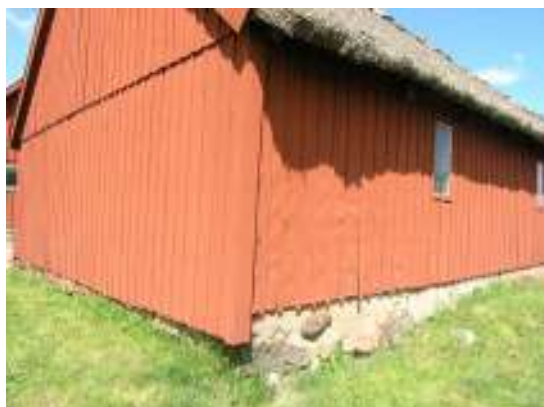
Stallängans södra fasad före renovering.

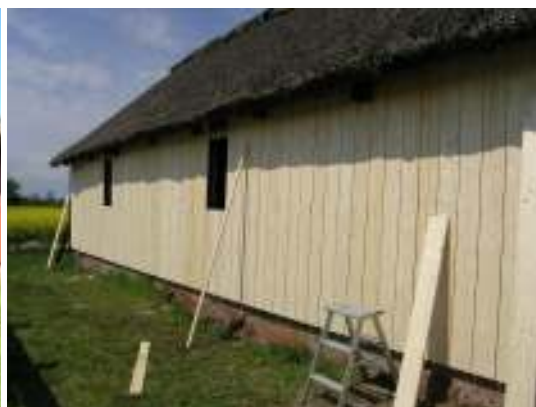
Stallängans fasad med nyuppsatta kläselbräder.

För att kunna montera kläselbräderna har ströläkt satts upp och förankrats i korsvirket. Kläselbräderna har därefter spikats fast i ströläkten och slutligen har läkt monterats. Till kläselbräderna har använts 22 x 170 mm. Läkten är 19 x 50 mm.

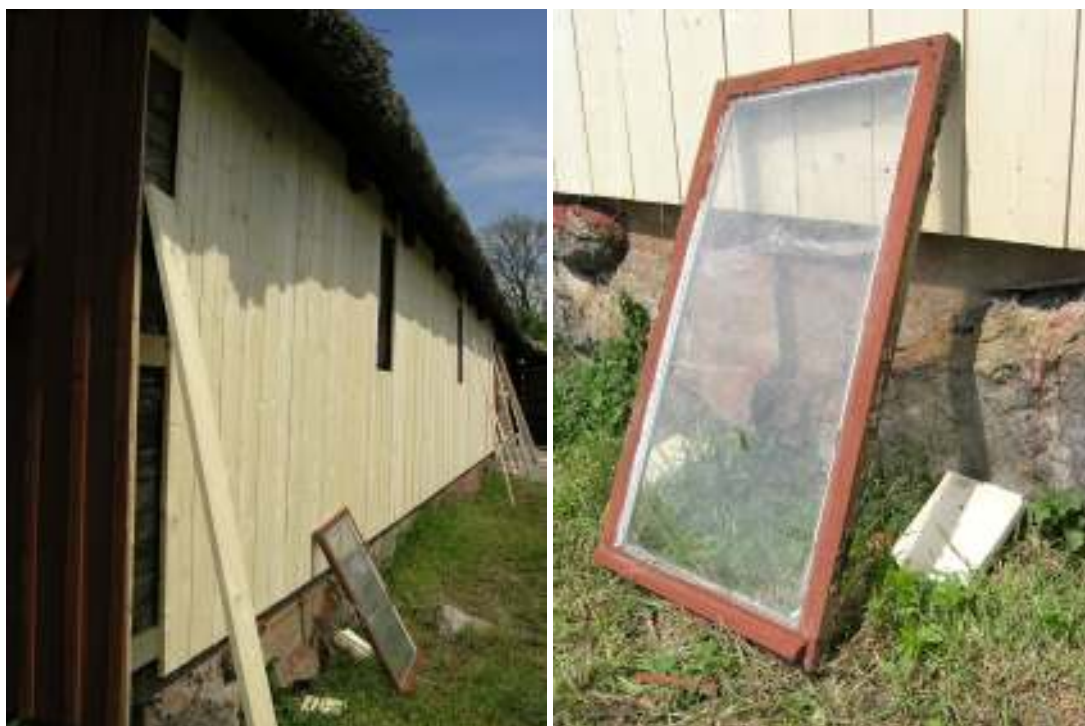
Fönstren på stallängans södervägg är förmodligen samtida med den masonit som nu har plockats ner. Sannolikt utgjordes väggen från början av korsvirke och hur fönstren då såg ut är osäkert. I samband med att masoniten togs ner fick fönstren lyftas ut. Då blev det uppenbart att enluftsfönstren endast varit inskjutna i väggen och därför var godtyckligt förankrade. Båda fönstren har saknat vattenbräder (vattbräder) och vätan har därmed runnit in i väggen. Trots detta är fönstren i förhållandevis god kondition. De behöver dock kittas om och målas.

Kläselbrädernas förankring i befintlig väggkonstruktion. Stallfönster som tillfälligt fick lyftas ut.

Vid återmonteringen av fönstren, sköts de innanför panelen och förankrades där, vilket förhindrar att de faller ut. För att undvika fuktangrepp i anslutning till fönstren har vattenbräder monterats nertill.

Befintligt kitt bör avlägsnas varsamt, på falsen stryks ett tunt skikt med kokt linolja. Låt det dra in i träet någon dag och kitta därefter fönstren med linoljekitt. Eftersom slamfärg har svårt att fästa på släta eller alltför feta ytor, kan inblandning ytterligare kokt linolja i färgen vara värt att pröva för målning av kitt och snickerier med fin yta. Skulle den linoljeförstärkta slamfärgen inte fungera kan äkta linoljefärg med rödfärgspigment vara ett alternativ.

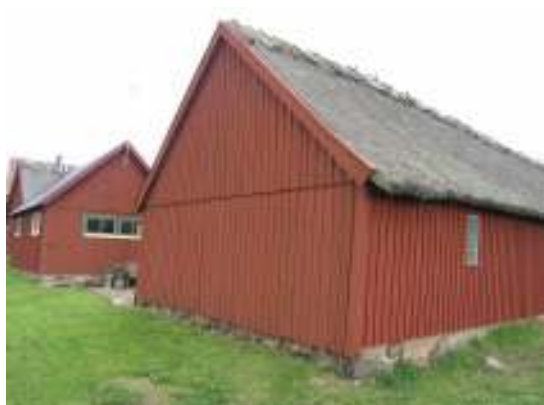
Ställängans västra gavel och södra vägg efter åtgärder.

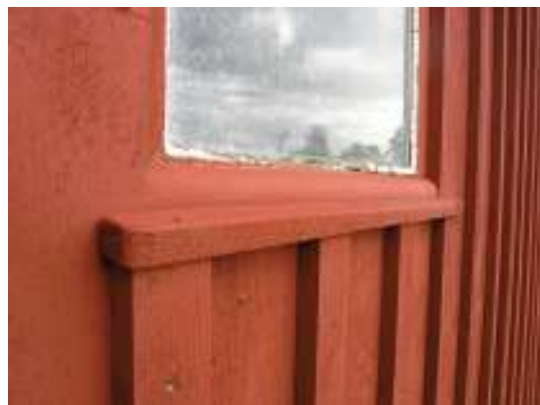
Nyttillverkad vattenbräda till befintligt stallfönster.
