Mörarps kyrka

– invändig renovering och konservering

Antikvarisk kontroll, 2010

Rapport 2010:18

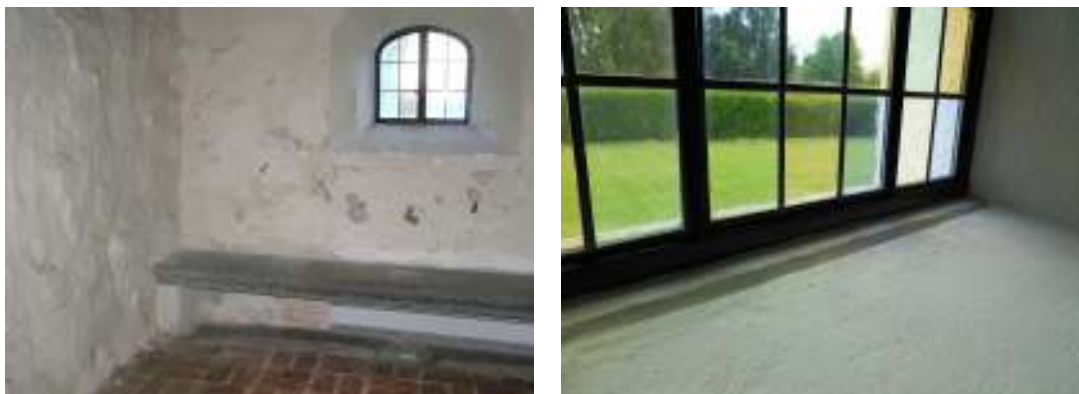
Bild 2 t.v.: På vapenhusets norra vägg fanns hälsovådliga röda alger innan arbetena påbörjades. Väggen har noggrant tvättats och sedan putsats och avfärgats. **Bild 3 t.h.:** På insidan av samtliga fönster i långhus och kor har rännor byggts ner i putsen för att samla upp det kondensvatten som bildas på fönstrens insida. Tidigare har fula rinningar uppstått i fönstersmygarnas underkant.

Kyrkans putsade väggytor där kalkmålningar ej förekommer har rengjorts med torr metod medels wishabsvamp. I vapenhuset fanns begränsade angrepp av ro-safärgade alger/mikroorganismer. Dessa är att betrakta som hälsovådliga och omsorgsfull torrensättning av dessa partier har vidtagits.

I samband med omkalkningsarbetena aktualiserades frågan med kondensavrinning från samtliga fönster i kor och långhus. Samtliga fönster är utförda som enkelbågar av svartmålat järn med 12 lufter med blyspröjsat färgat glas. Bågarna är inmurade direkt i murverk och ingen öppningsbar del finns. För att lösa kondensvattnets avrinning frästes ett med bågens underkant längsgående spår och tvärställt med detta ytterligare ett spår för avledning av vatten. De frästa spåren målades med oljefärg för att ej suga vatten.

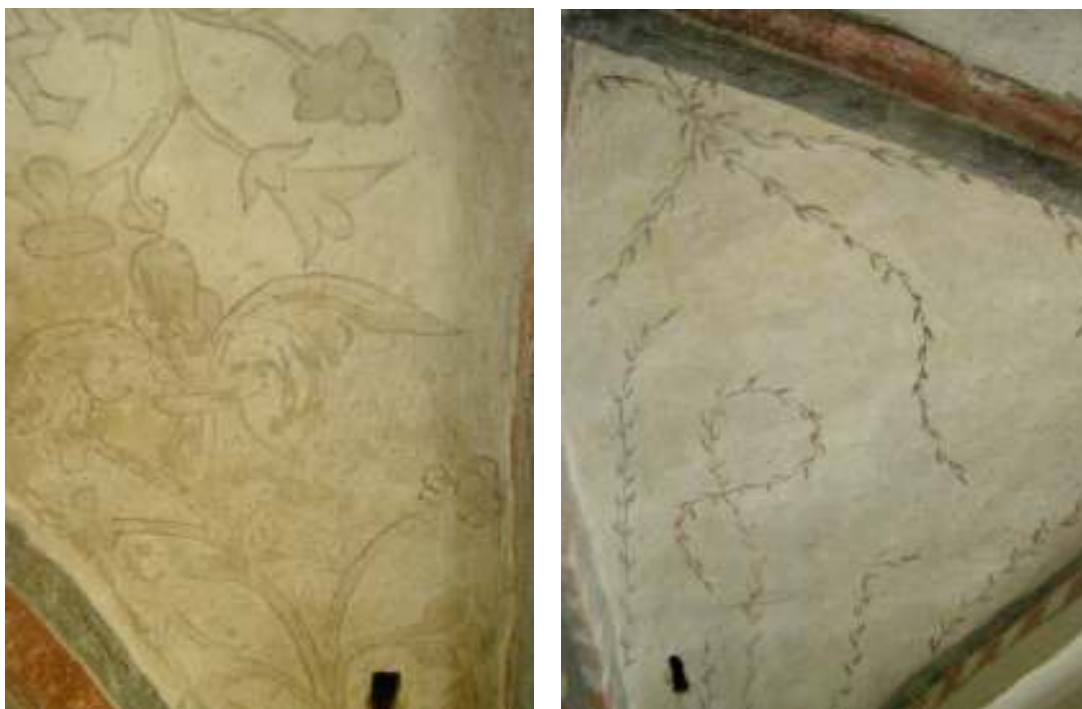
Bild 4 t.v.: Målning i långhusets östligaste valv efter avslutad rengöring. Äldre retuscheringar framträder som mörka fläckar i den omålade ytan. **Bild 5 t.h.:** På kalkade ytor mellan de sirliga bladslingorna i såväl det östligaste som det mellersta långhusvalvet framträdde efter rengöring gulaktiga partier. Troligen är dessa spår efter de förstärkningar med kasein som utfördes i samband med målningarnas framtagande på 1930-talet.

Efter genomförd rengöring diskuterades omfattningen av retuscheringen av konservator och antikvarisk kontrollant, detta gällde framförallt de två östligaste långhusvalven där mesta delen av det medeltida kalkmåleriet finns. Då stora partier av putsen innehöll mycket stor ballast från vilken kalkavfärgningen släppt beslutades att retuschera/färga in ballastkornen där så krävdes för att kalkmålningarna skulle framträda tydligare, ett beslut som togs på pedagogiska och estetiska grunder. Samma motiv låg till grund för infärgning av äldre retuscheringar, tillkomna vid kalkmålningarnas framtagande, där så krävdes för kalkmålningarnas tydlighet gentemot bakgrunden. Inga vidare åtgärder utöver rengöring har utförts på bemålade partier. Mindre fästningsarbeten har utförts. För en vidare redogörelse för arbetenas genomförande se separat konservatorsrapport.

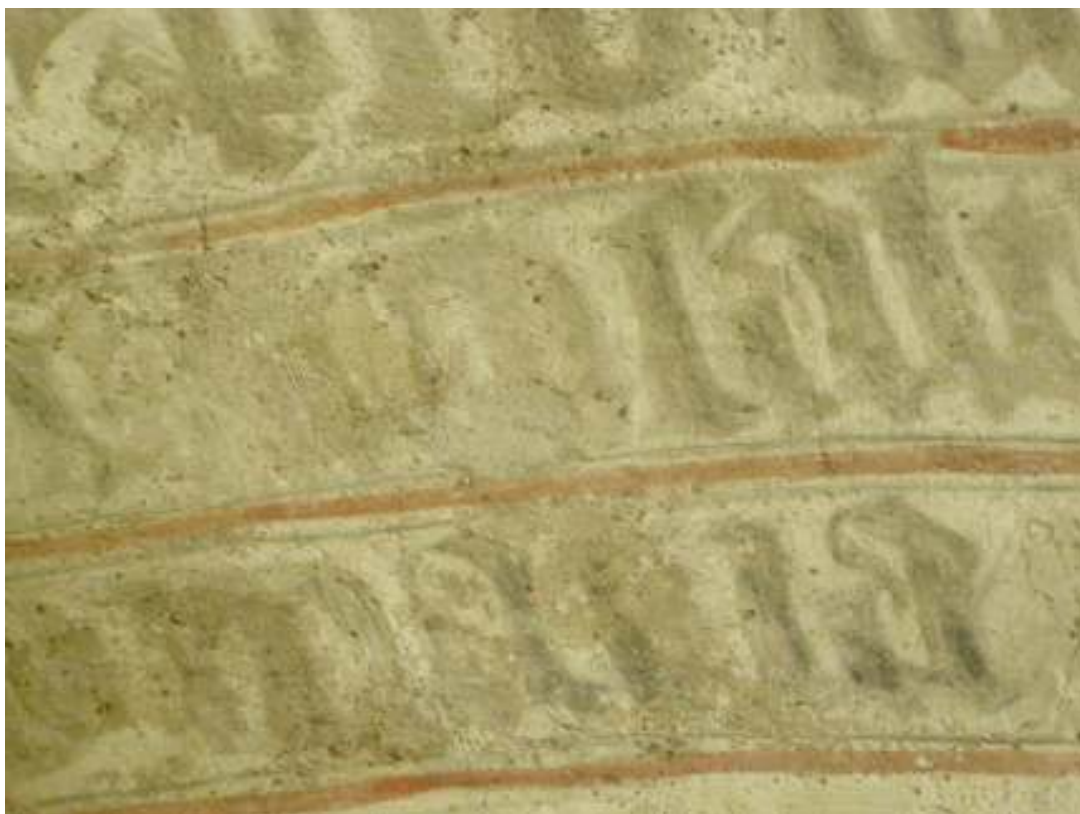
Bild 6: Östra långhusvalvets inskription efter rengöring. Ytor mellan inskriptionens bemålning har retuscherats för att få en tydligare helhetsbild av inskriptionen och öka läsbarheten.

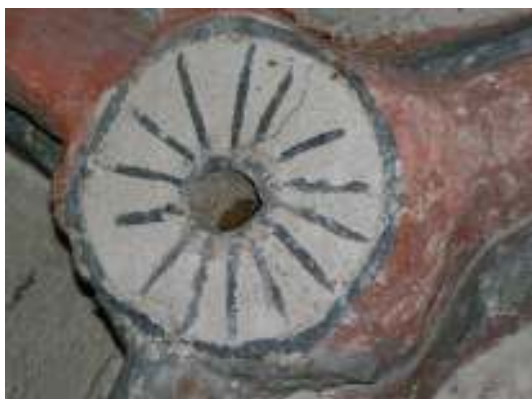
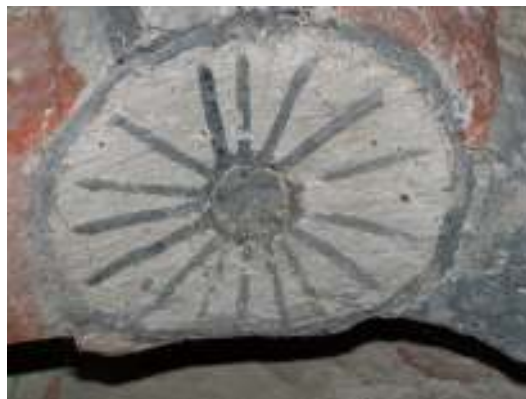
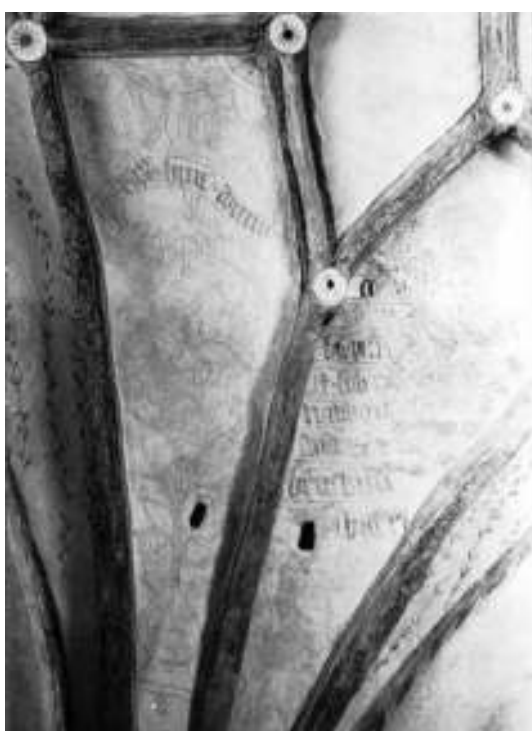
I samband med besiktning av kyrkans stjärnvalv inför konserveringsarbetenas igångsättande noterades att i de murade skärningspunkterna mellan valvribborna i långhusets östra och mellersta valv fanns runda hål, varav flera var försedda med trätappar. Flera av tapparna hade bemålning i änden, kulör lika omgivande dekormåleri. På äldre fotografier från restaureringen 1931 då kalkmålningarna togs fram kan man också se dessa tappor. Tapparna är inte genomgående till valvkappans ovansida vilket kontrollerats från kyrkvinden. Syftet med tapparna är inte känt och vid rundfrågning hos i Skåne verksamma konservatorer samt hos Nationalmuseet Köpenhamn framkom inga kända motsvarigheter

Bild 7 överst t.v: Ett av hålen i skärningspunkten mellan valvriibborna i östra långhusvalvet. **Bild 8 ovan t.h:** En annan skärningspunkt i samma valv som föregående bild försedd med trätapp med bemälad ände. **Bild 9 t.v:** Äldre fotografi i ATA tagen i samband med kalkmålningarnas framtagande på 1930-talet. Även på denna bild framträder skärningspunkterna mellan stjärnvalvens valvriibbor med hål, en del av dem försedda med tapper, bland annat skärningspunkten längs till böger på bilden.
