Glimmebodagården -omläggning av två takstin

Antikvarisk kontroll, 2008

Rapport 2009:28

Antikvarisk kontroll, 2008
Brösarps socken, 1032
Tomelilla kommun
Skåne län

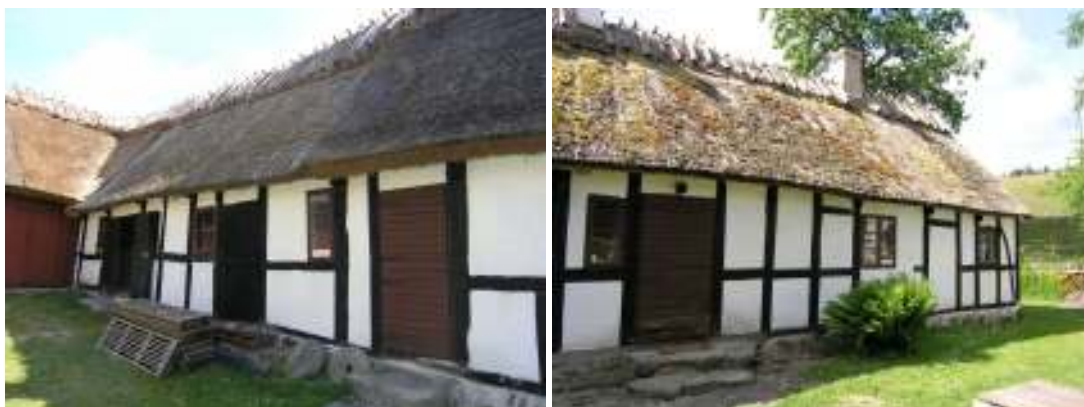
Sti över stallänga till vänster liksom sti över boningsdel till höger, före omläggning av respektive taksti.

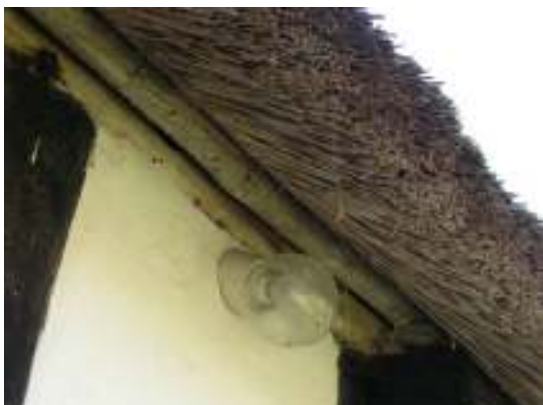
Detalj av vasstak ovanför stallängan.

På den östra längan har ett sti av det västra takfallet (ovanför stallet) lagts om. I likhet med stiet ovanpå boningsdelen var även detta sti lagt med vass och uppvisade också kraftig algpåväxt. Vasstäckningen togs ner och läkten inspekterades. Här fanns inte några skador som fordrade åtgärd utan den nya halmen kunde läggas direkt. Halmen har bundits på samma sätt som för det andra stiet, med tjärgarn över rafter av hassel. Ryggningen har gjorts med löspressad råghalm och ursprungliga ryggaträn har återuppsatts och fästs med hasselkäppar. Interiöra bilder före och efter arbetet med stallängans taksti finns på nästa uppslag.

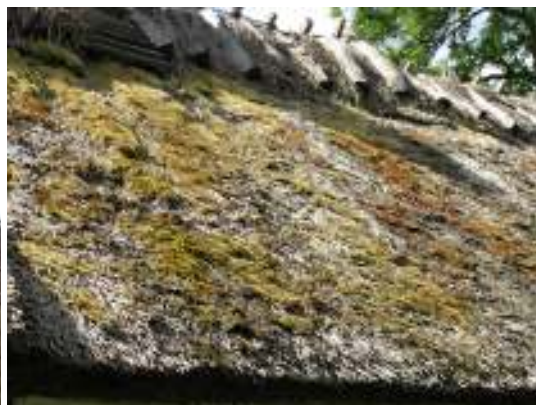
Taksti ovanför boningsdel, även det med vasstak.

På den södra längan, boningsdelen, har ett sti av det norra takfallet lagts om. Befintlig taktäckning utgjordes tidigare av vass, som låg ovanpå läkt av granslanor med undantag av ett fåtal läkt av sågat virke. Vasstaket var bundet med järntråd. Skadebilden bestod framförallt av skador i ytskiktet, såsom kraftig algpåväxt, samt fuktskador vid takskägget. Takskäggets skador gjorde att man även befarade att behöva åtgärda skäggbredan.

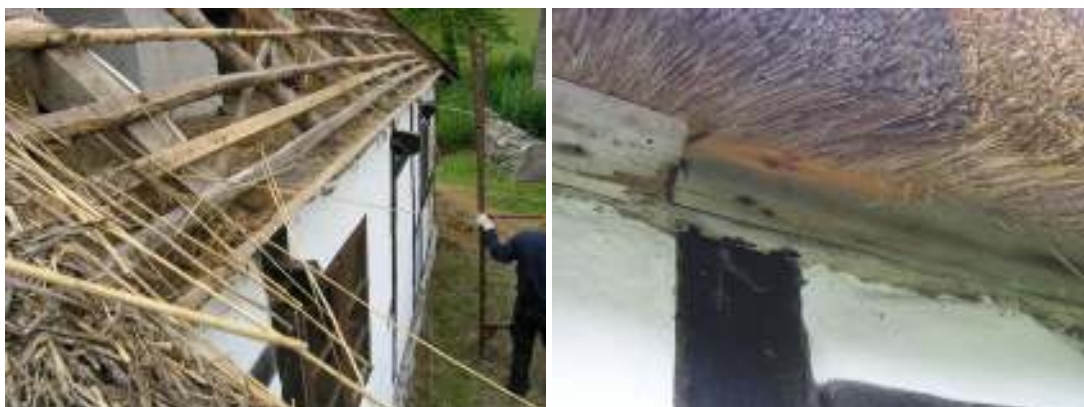
Omläggning av taksti ovanför boningslängan.

Detalj av skängbräda som vänts och iskarvats med nytt virke.

Vid nedplockning av vasstäckningen visade det sig att läkten i del av det aktuella stiet är ovanligt gles och därtill har varit angripen av skadedjur. Detta innebar att takkonstruktionens hållfasthet var påverkad, varför ett annorlunda arbetssätt fick användas. Istället för att byta ut läkten eller förtäta den, valde Knadriks Kulturbbygg att först strö ut halm över ett större område. På så vis kunde man behålla originalmaterialet samtidigt som man åstadkom en ökad anläggningsyta, vilket bidrog till att skapa ett stabilt underlag för taktäckningen. Därefter har halmtaket lagts på traditionellt vis. Halmen har bundits med tjärgarn över rafter av hassel.

Skängbrädan visade sig vid närmare besiktning inte behöva bytas, då röt-skadorna endast fanns i ytskiktet. Istället har man vänt på brädan, vilket på nytt ger den ett friskt ytskikt. På enstaka ställen har man behövs iskarva med nytt virke.

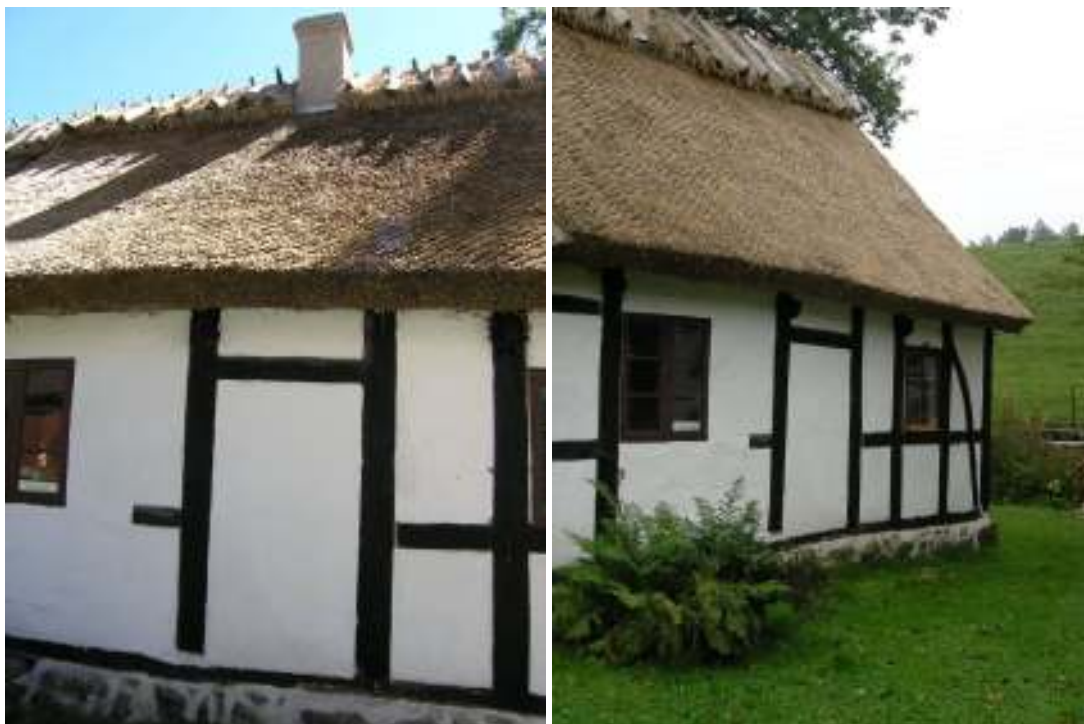
Omlagt taksti på boningsdelens norra takfall.

Vindskivan, täckbrädan liksom ryggaträna har alla kunnat återuppsättas efter taktäckningen. Ryggaträna har fogats samman med käppar av hassel. Ryggningen är utförd med löst pressad råghalm och anslutande stin har skurits ner för att kunna passas in.

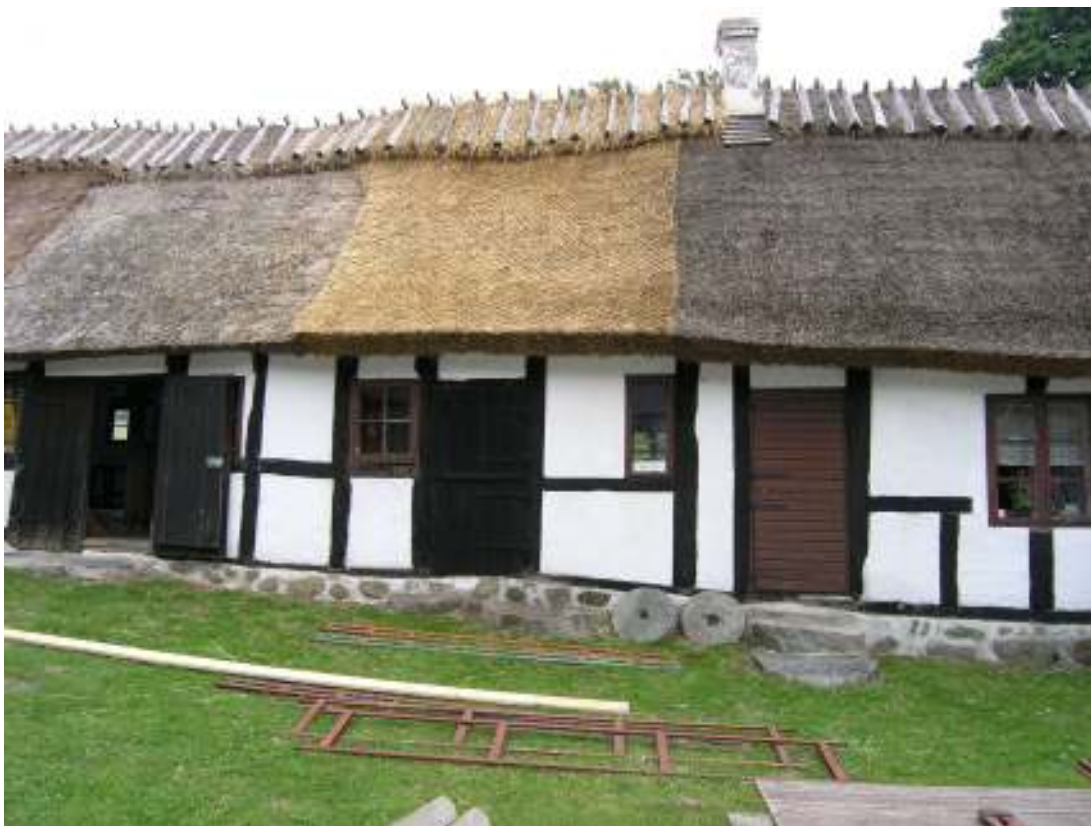
Stallängans taksti efter att arbetena nyligen hade avslutats.

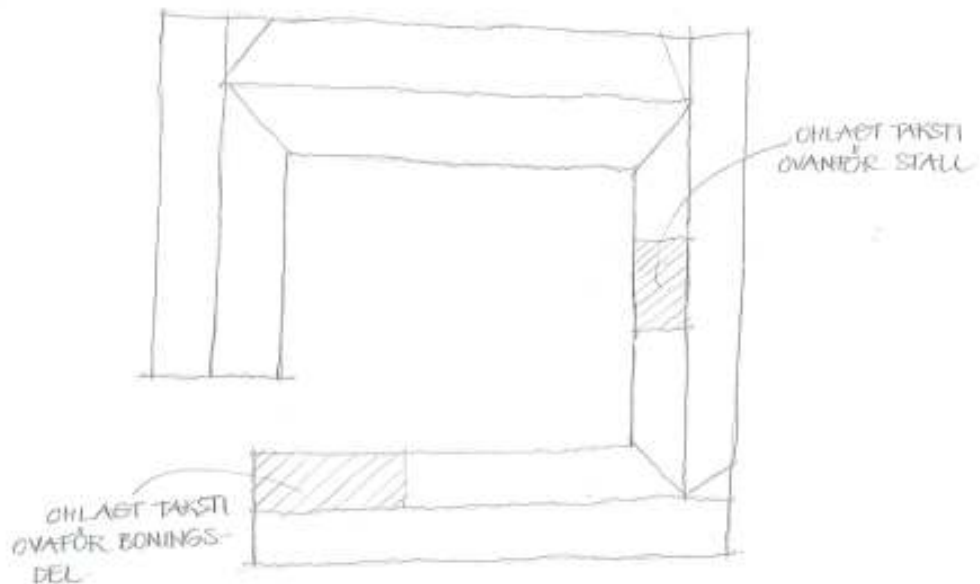
GLIMMEBODAGÅRDEN TAKSTI SOM HAR ÅTGÄRDATS UNDER 2008

UNGEFÄRLIG PLANSKISS EFTER
UPPMÄTNINGAR I VÅRD- OCH UNDERHÅLLSPLAN
GLIMMEBODAGÅRDEN, 2006-08, EHELLE PETERSSON
OCH HELENA NILSSON
