# Everöd kyrka - konservering av predikstol

Antikvarisk kontroll, 2009

Antikvarisk kontroll, 2009  
Everöd socken, 1038  
Kristianstad kommun  
Skåne län

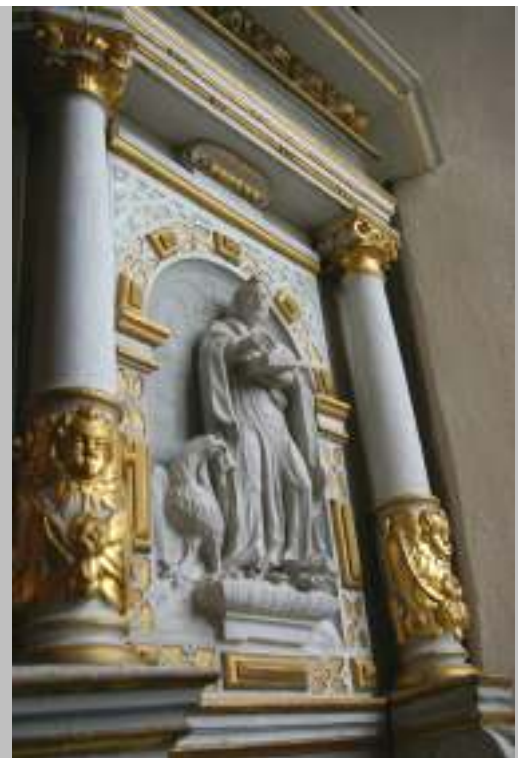
Omslagsfoto: Spegelfältet mot ytterväggen med evangelisten Johannes var det parti av predikstolen som var i sämst skick innan konserveringsarbetet.  
Kartor ur allmänt kartmaterial, © Lantmäteriverket, Gävle. Dnr 507-99-502.

Predikstolen med tillhörande baldakin var kraftigt nedsmutsade och korgen uppvisade framför allt på spegeln mot söder (den med evangelisten Johannes) en omfattande uppskalning av färgskikten. Arbetena inleddes med rengöring varefter färgfästning och mindre retuscheringsarbeten vidtog. Ett mindre antal lösa delar har limmats fast med trälim. De äldre provskrapningar som framstod som störande för helhetsintrycket av predikstolen har retuscherats medan två lite större framskrapade ytor sparades på dels inskriptionsfältet under den södra spegeln samt på korgens botten. Konservator har dokumenterat de framskrapade kulörerna som retuscherats över. Den träbit som korgens överkant kompletterats med mot yttervägg har målats in i kulör överensstämmande med korgen i övrigt.

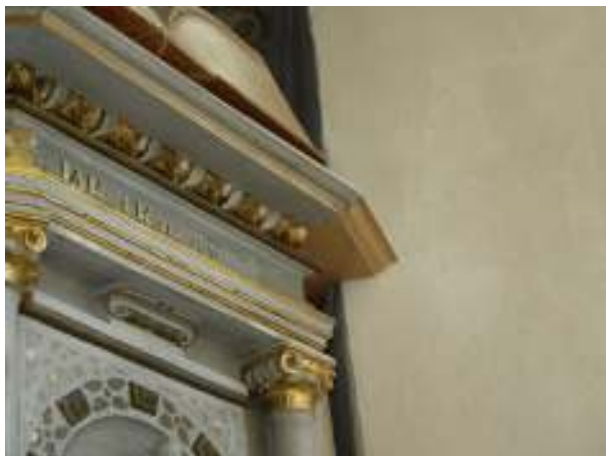
***Ovan:** Predikstolens överkant mot söder med sentida ilagning mot muren. Denna har målats in i kulör överensstämmande med korgen i övrigt. **T. h:** Korgens botten mot norr med tidigare skrapprov redovisandes en tidigare blå bottenkulör. Dessa prov har retuscherats över efter dokumentation av konservator.*

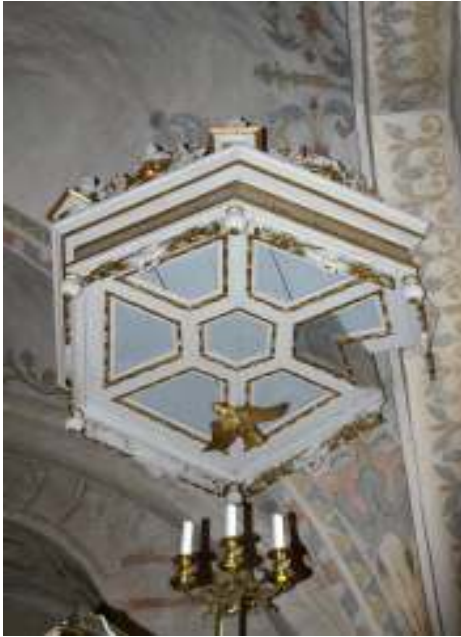
*T. v:* Baldakinens undersida efter rengöring. En del är avsiktligt lämnad för demonstration för kyrkorådet. Även denna yta ska rengöras innan arbetena avslutas. *Ovan:* Tidigare provskrapning på korgens entablement mot söder. Denna yta lämnades utan åtgärd som en referensyta.
