Frillestads kyrka – utvändig renovering

Antikvarisk kontrollrapport, 2008

Antikvarisk kontrollrapport, 2008
Frillestads socken, 1224
Helsingborgs kommun
Skåne län

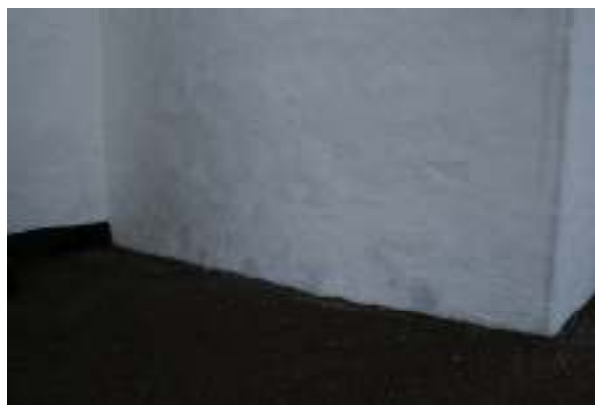
T.n.: Lagning av tornets södra takfot.

T.b.: Lagning av puts i norra tornmur. Lagningarna fortfarande synliga som något mörka fläckar vid fotograferingstillfället.
